**A SEGURANÇA CONTRA INCÊNDIO  
NAS EDIFICAÇÕES VERTICALIZADAS EM ARACAJU**

**GEOVAN LIMA FONTES**

Dissertação de Mestrado submetido a banca examinadora para a obtenção do título de Mestre em Saúde e Ambiente, na área de concentração em Saúde e Ambiente.

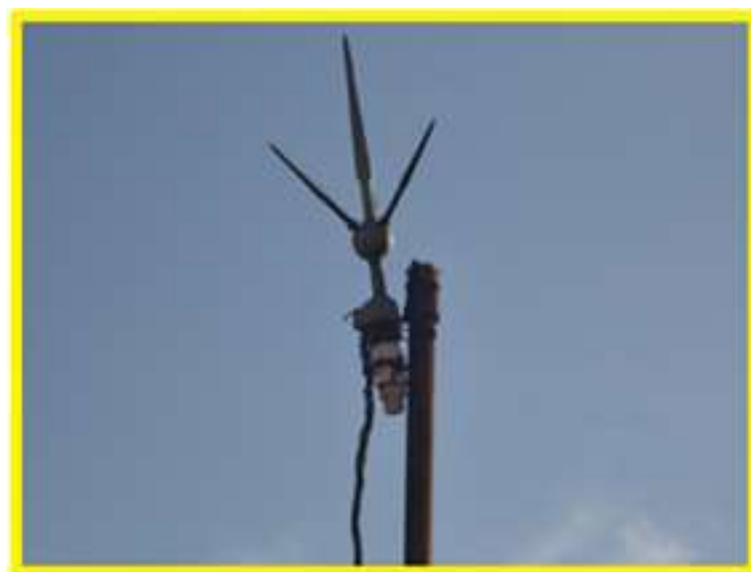
A falta de manutenção o cabo de aterramento, danificado ou ausente, ou da haste do captor, quebrada ou ausente ou, até, encontrada sem o captor das descargas do raio, preocupa pela gravidade do acidente de pode acontecer (Figuras 16, a 22).No levantamento das vistorias, observou-se que 4,6% dos condomínios, não tem o sistema de para-raios, com 2,7% ocorrendo nas edificações localizadas no bairro Centro, justamente local que abriga os prédios mais velhos, alguns com mais de 60 anos sofrendo intempéries.

Figura 16 – Sistema de SPDA com o captor de raios quebrado da haste

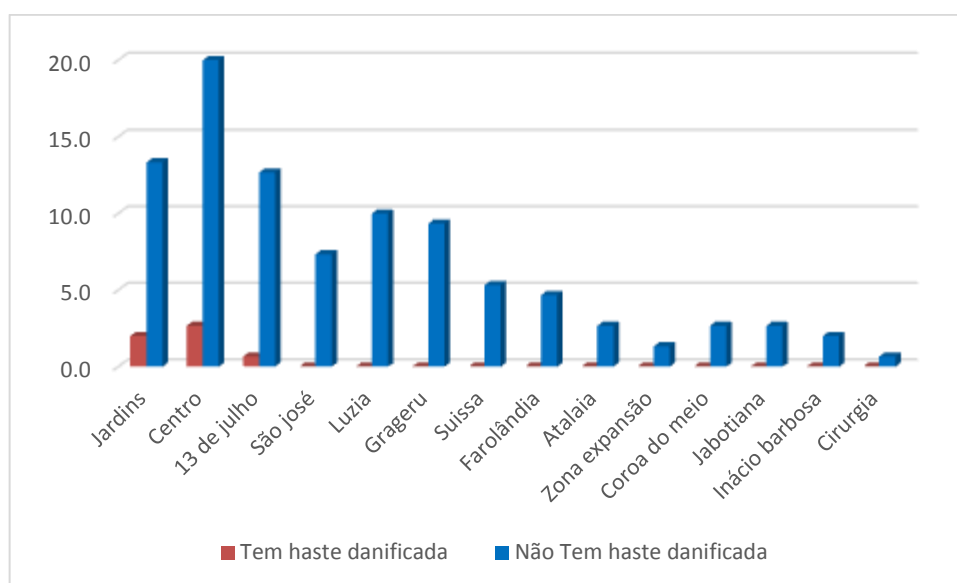
Figura 17 - Haste do Captor do SPDA Danificada

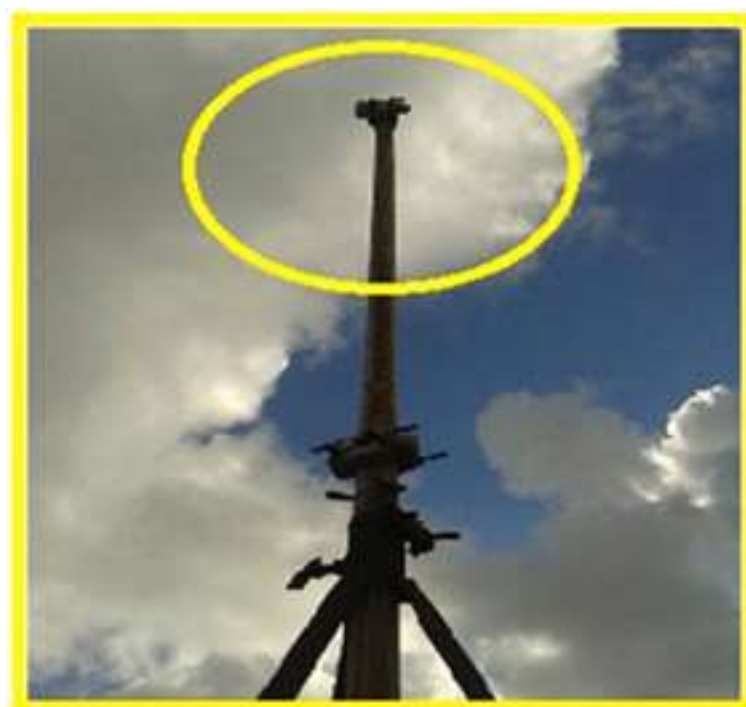
Figura 19 – Haste do para-raios sem os captadores  
Fonte: o Autor

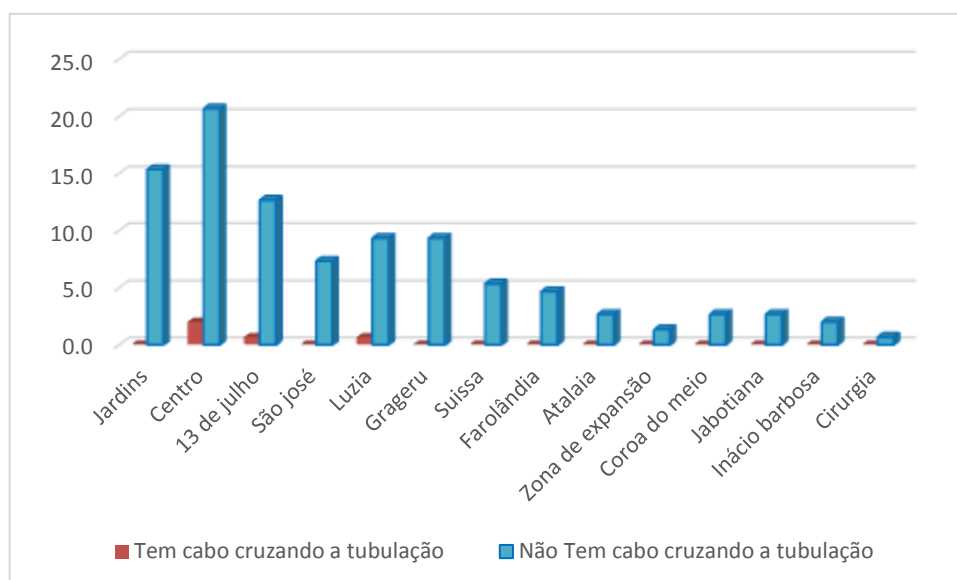
Em Aracaju um agravante para essa situação é a construção de edifícios sem sistema de tubulação de gás pois eram utilizados botijões de 13 quilos (P-13) em cada unidade. Posteriormente, visando melhorar a questão da segurança, foram instalados encanamentos para uso de central de gás, mas nem sempre essa implantação seguiu as normas de segurança, resultando em novo problema (Figura 21).

Figura 22 - Cabo Cruzando a Tubulação de Gás  
Fonte dos dados brutos: CBMSE, 2013

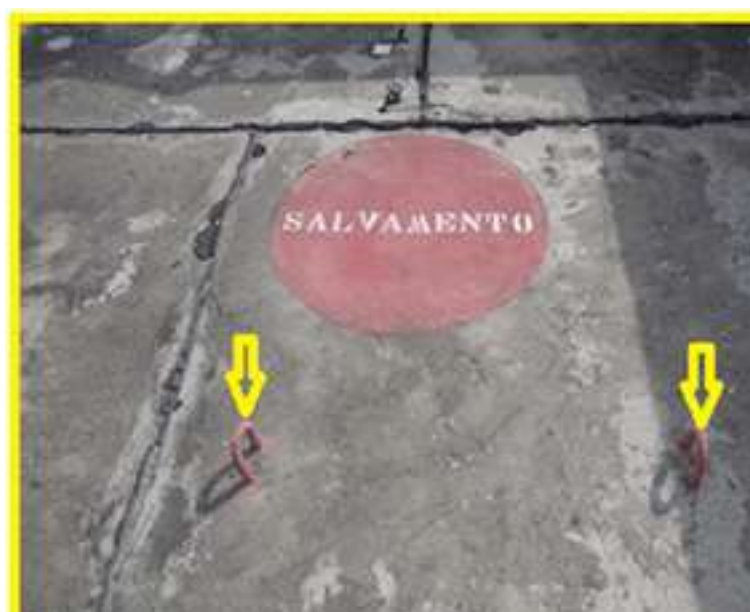
Também foi observada a falta de manutenção desse ponto de ancoragem em várias edificações, apresentando corrosão, mal sinalizados ou sem sinalização. Vários pontos de ancoragens foram fixados no concreto mas não foram protegidos das intempéries (sol e chuva), se expondo a maresia que reduz a vida útil do material que foi fabricado como equipamento de segurança para salvamento (Figura 26 e 27).

Figura 26 – Pontos de ancoragens estabelecidos no terraço do prédio, sinalizados e sem proteção às intempéries.  
Fonte: o Autor

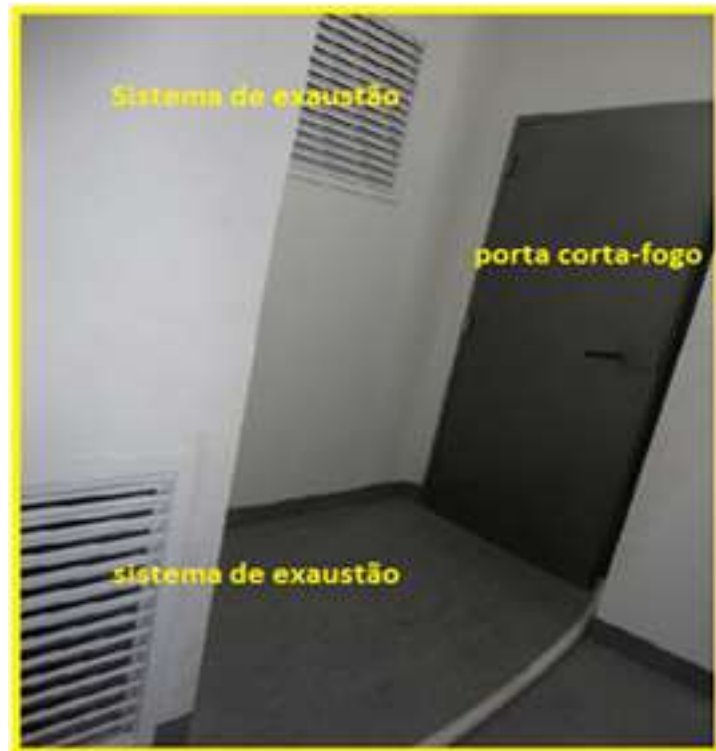
Figura 40: Porta Corta-Fogo e sistema de exaustão  
Fonte: O Autor

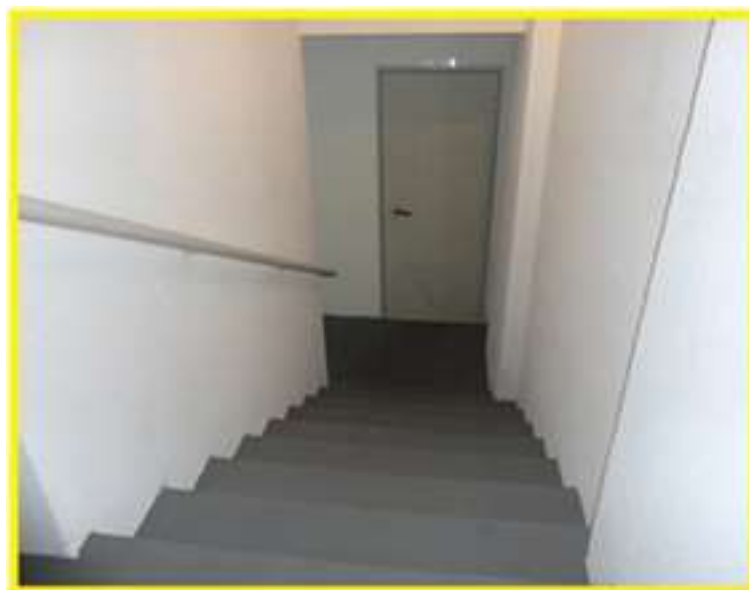
Vários condomínios vistoriados não dispõem desse suporte de fuga adequadamente instalado, pois alguns prédios não apresentam os corrimãos de forma contínua e instalados nos dois lados das escadas, ou foram colocados com intermitência (Figura 41).

Figura 41 – Escada de emergência com corrimão apenas de um lado e intermitente  
Fonte: O Autor

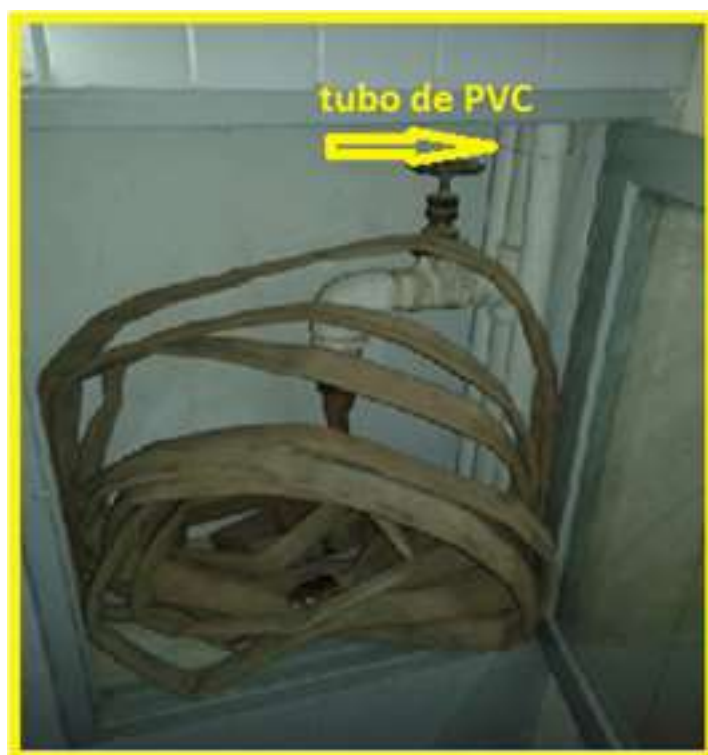
Figura 62 – Sistema hidráulico preventivo de combate a incêndio instalado em PVC, acoplado com mangueiras para incêndio ressecadas.

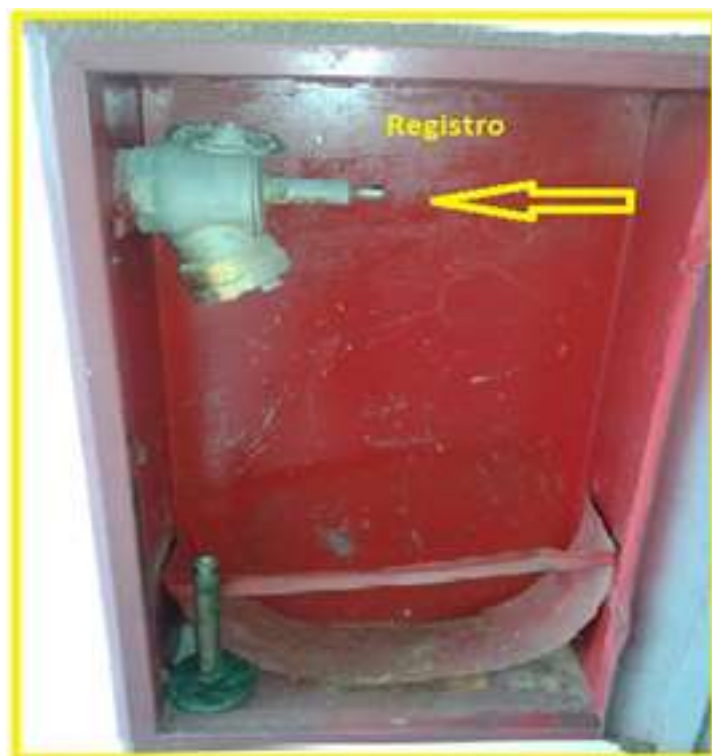
Figura 67 – Caixa com o registro de hidrante danificado  
Fonte: O Autor

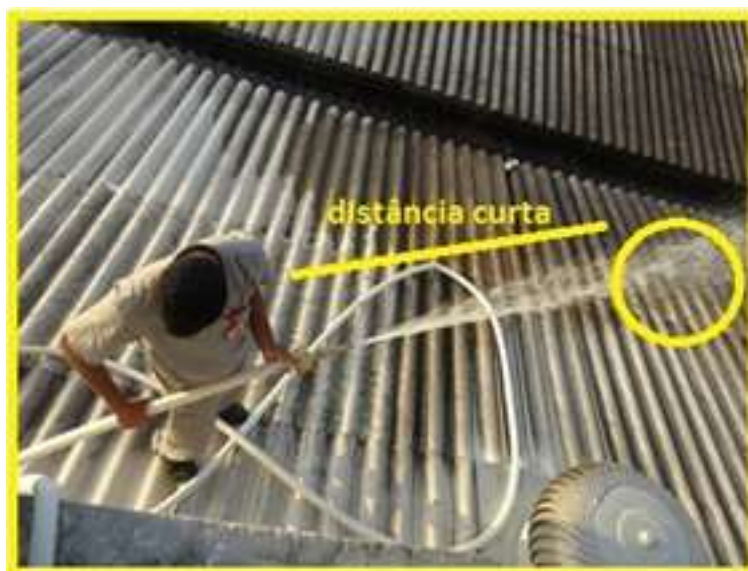
Figura 70– Teste do sistema hidráulico de combate a incêndio, com apresentação da bomba que não gerou pressão da água.  
Fonte: O Autor

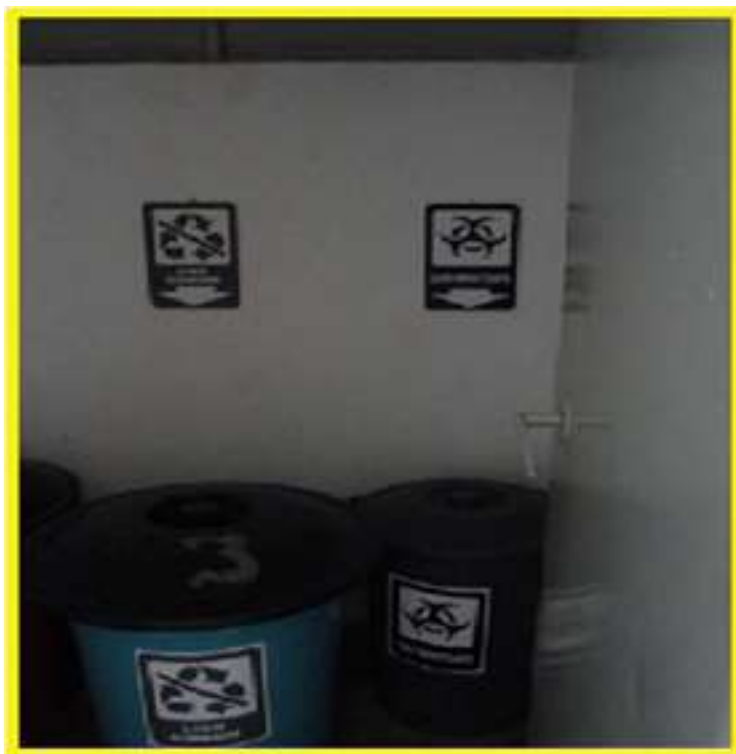
Além desses problemas em caixas hidrantes, pode ser verificada a não observância das orientações para a segurança contra incêndio e pânico, como o caso de variados objetos que foram encontrados nos corredores de passagem de fuga nos prédios vistoriados, condição que retarda a fuga das pessoas ,em uma situação de incêndio, dificultando o acesso às escadas. Ainda, nesses corredores, foram encontrados além de móveis usados como decoração, vasos de plantas, vasos de lixo, inclusive lixo hospitalar (Figura 79), o que, além de impróprio à rota de fuga, tem legislação específica por ser potencialmente danoso à saúde humana.

Figura 79 - Armazenamento de lixo infectante na entrada da escada de emergência em condomínio em Aracaju.  
Fonte: O Autor

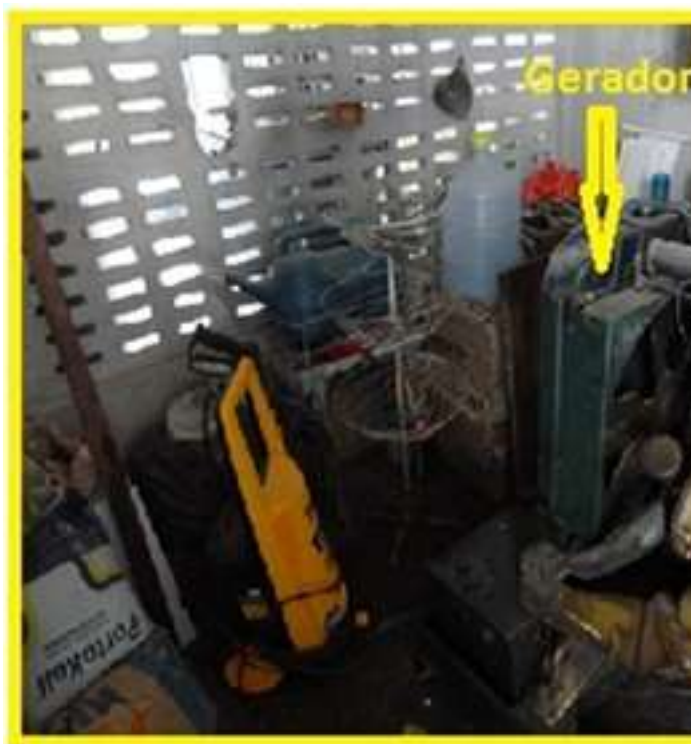
Figura 83 – área de gerador de energia obstruído.  
Fonte: O Autor
