**AVALIAÇÃO DO CENÁRIO DA ÁGUA DE POÇOS RASOS NO  
ENTORNO DE CEMITÉRIOS CLANDESTINOS NA ZONA DE  
EXPANSÃO URBANA DE ARACAJU-SERGIPE**

**UNIVERSIDADE TIRADENTES**  
**PROGRAMA DE PÓS-GRADUAÇÃO EM SAÚDE E AMBIENTE**

Tese apresentada à Universidade Tiradentes  
como parte dos requisitos para obtenção do  
título de Doutor em Saúde e Ambiente.

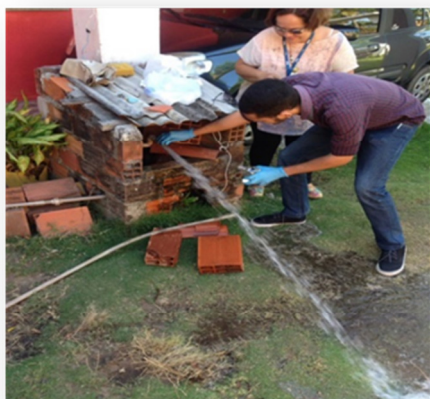
Figura 8 - Coleta de poço com bomba  
Fonte: Foto registrada pela autora

Para a coleta físico-química, utilizaram-se vasos de polietileno de um litro, os quais foram lavados por, no mínimo, três vezes, para ambientalização do mesmo (Figuras 8 e 9). O recipiente foi etiquetados com nome, identificação do item de ensaio, data e hora da coleta, preenchido também o formulário com dados do campo para cada item de ensaio, os mesmos foram preenchido até transbordar e transportados sob refrigeração a 4°C e encaminhados, em seguida, para o LEA.

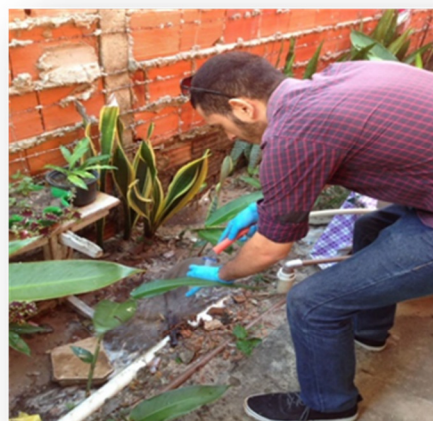
Figura 9 - Lavagem do vasilhame a bomba foi acionada por dez minutos antes  
Fonte: Foto registrada pela autora

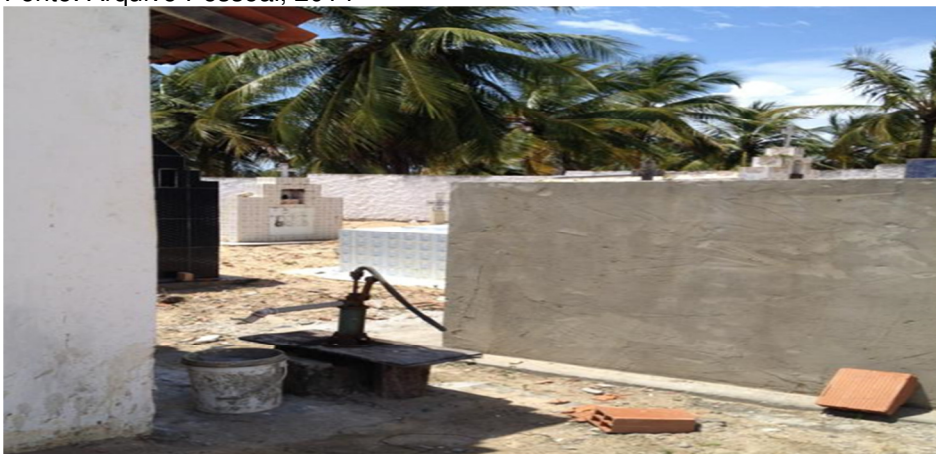
Figura 02 – Poço dentro do cemitério Maria Rosa  
Fonte: Arquivo Pessoal, 2014
