**A SEGURANÇA CONTRA INCÊNDIO  
NAS EDIFICAÇÕES VERTICALIZADAS EM ARACAJU**

**GEOVAN LIMA FONTES**

Dissertação de Mestrado submetido a banca examinadora para a obtenção do título de Mestre em Saúde e Ambiente, na área de concentração em Saúde e Ambiente.

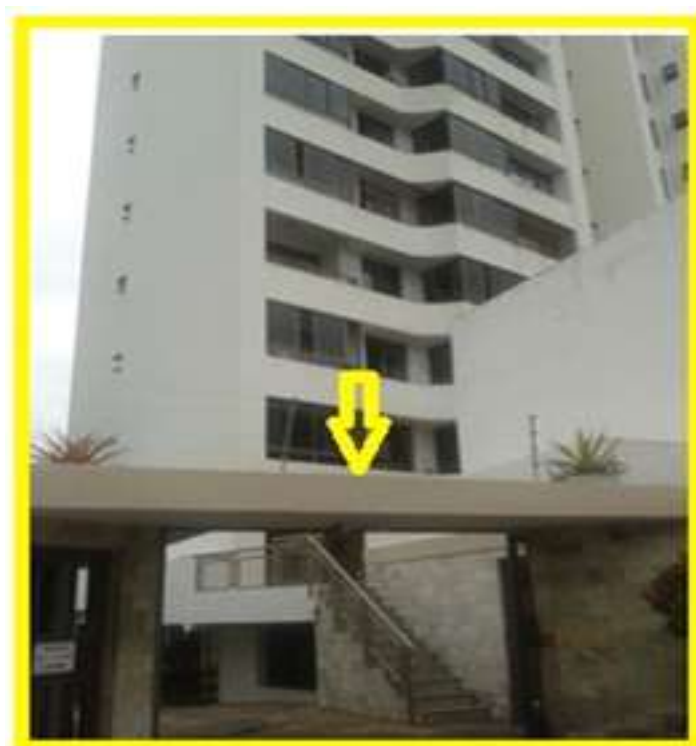
Figura 14 – Portal de entrada de condomínio com impedimento de acesso para os Bombeiros.  
Fonte: o autor

Em muitas das edificações dessa época, quando foram submetidas às vistorias pelo Corpo de Bombeiros, foram encontradas várias irregularidades até mesmo estrutural, como pode-se citar um portal de entrada que não permite que o caminhão dos Bombeiros tenha o acesso a área interior do condomínio, com a finalidade de realizar quaisquer manobras na execução de um salvamento ou combate a incêndio. A Figura 14, fruto de observação direta, mostra um exemplo desse caso.

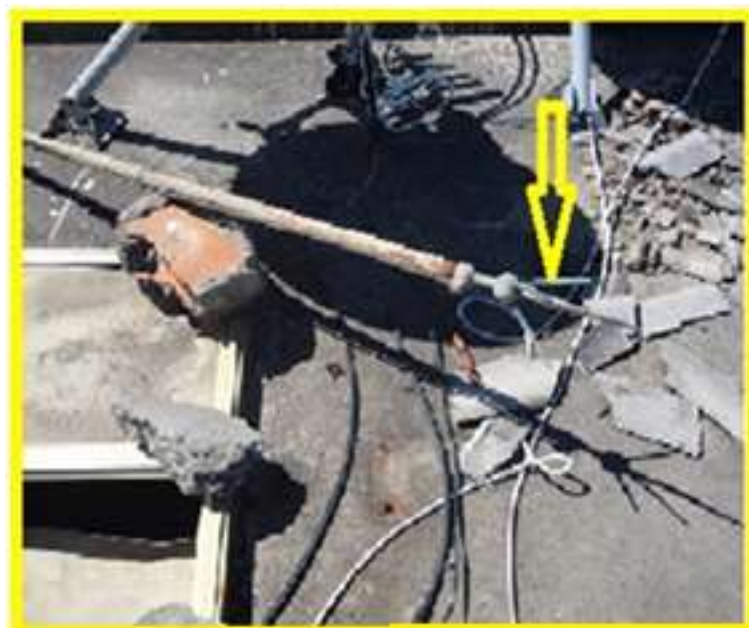
Na observação direta foram verificadas anomalias ao sistema de proteção de descargas atmosféricas (SPDA), registradas por meio de imagens fotográficas. Ver figuras 19, 20 e 21.

Figura 20 – Haste do para-raios danificada  
Fonte: o Autor

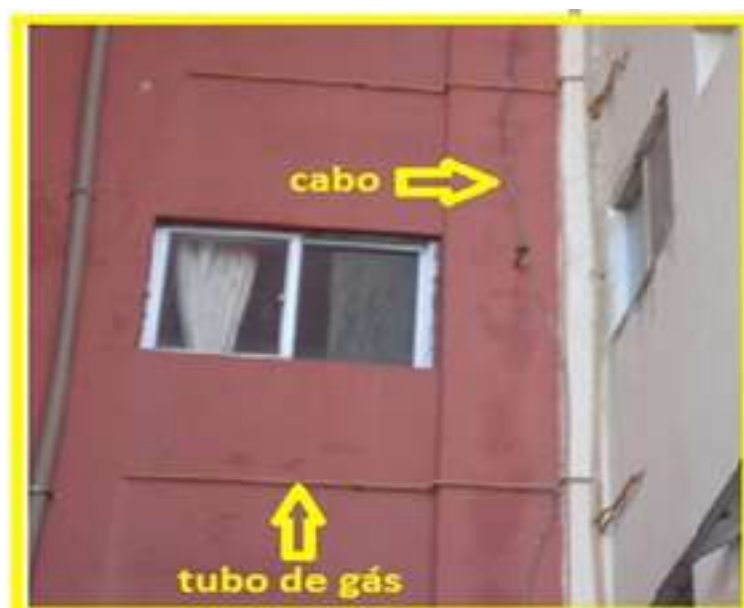
Nas vistorias do CBMSE pode ser verificado que em alguns condomínios de edifícios vistoriados, a tubulação de gás liquefeito de petróleo (GLP) faz o cruzamento com o cabo de descida do aterramento das descargas elétricas dos raios, com risco de gerar uma explosão. Na figura 22 pode ser observada essa ocorrência nos edifícios vistoriados em Aracaju.

Figura 21 – cabo de aterramento do para-raios cruzando com a tubulação de gás.  
Fonte: o Autor

Outro problema de inadequação é a não obediência mínima do cabeamento do para-raios relacionado a tubulação do sistema de fornecimento de gás para a edificação. A NBR 5419/2005 da ABNT estipula um distanciamento mínimo seguro de 2 metros entre a tubulação de gás e o cabo de descida do para-raios.

Em Aracaju um agravante para essa situação é a construção de edifícios sem sistema de tubulação de gás pois eram utilizados botijões de 13 quilos (P-13) em cada unidade. Posteriormente, visando melhorar a questão da segurança, foram instalados encanamentos para uso de central de gás, mas nem sempre essa implantação seguiu as normas de segurança, resultando em novo problema (Figura 21).

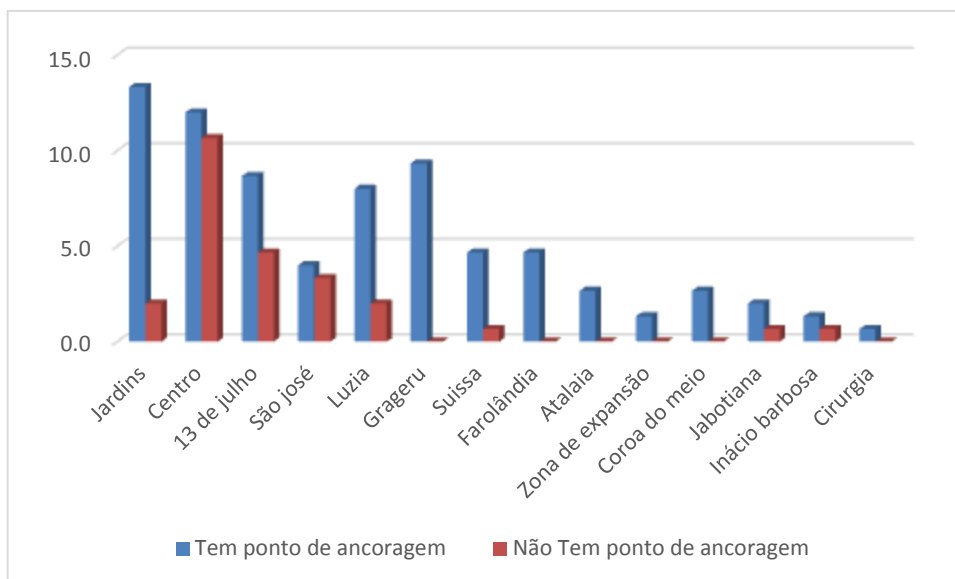
Outro fator analisado pelas vistorias foi a existência e adequação do ponto de ancoragem para salvamento, considerado falha estrutural e de projeto. Esse é um componente estrutural com característica de ferro fundido em forma de “U”, fixado no concreto do terraço do prédio, com a finalidade de permitir a fixação de uma corda para salvamento utilizada pelos Bombeiros (Figura 26). Tem grande utilização para salvar vidas e bens que se colocam em evidência ao perigo ou impedimento e dificuldades. Esses componentes não foram observados em 25,3% das edificações vistoriadas pelo CBMSE, sendo que o bairro Centro foi o que se mostrou com maior número de inadequações (Figura 25).

Figura 25 – Ponto de ancoragem para Salvamento  
Fonte dos dados brutos: CBMSE, 2013

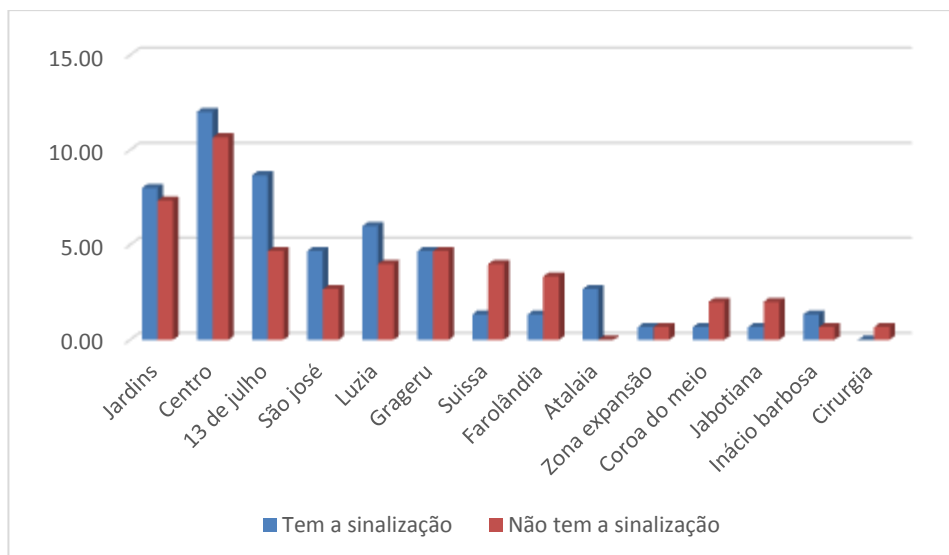
Figura 27 – Existência de sinalização em pontos de ancoragem em prédios de Aracaju

Em todos os bairros, exceto Atalaia, foram constatadas edificações com ausência da sinalização dos pontos de ancoragem, representando 47% dos condomínios visitados. Os Bairros localizados mais próximo ao rio Sergipe ou ao mar, obtiveram o percentual de destaque em 11% dos condomínios com a presença de pontos de ancoragem danificados ou apresentando corrosão.

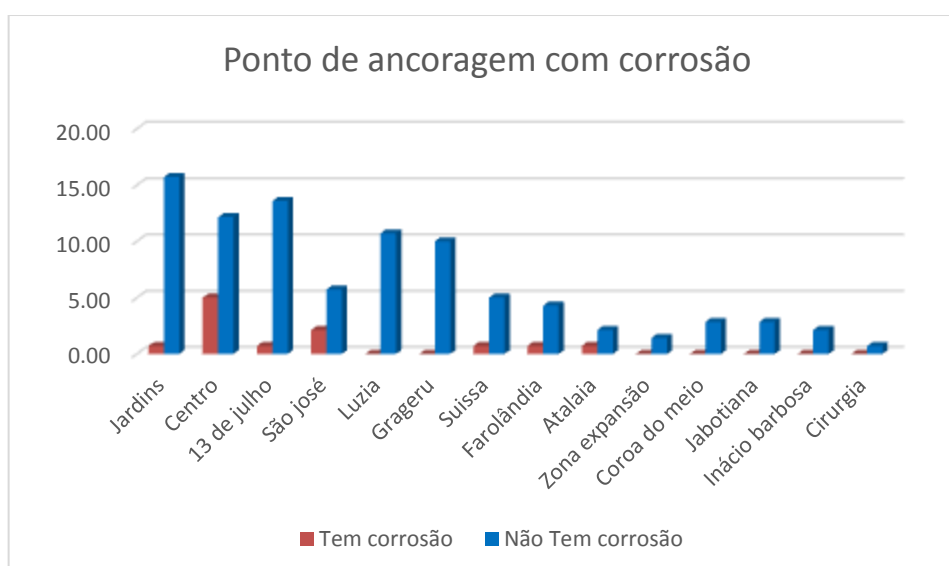
Figura 28 – Existência de corrosão em pontos de ancoragem em prédios de Aracaju

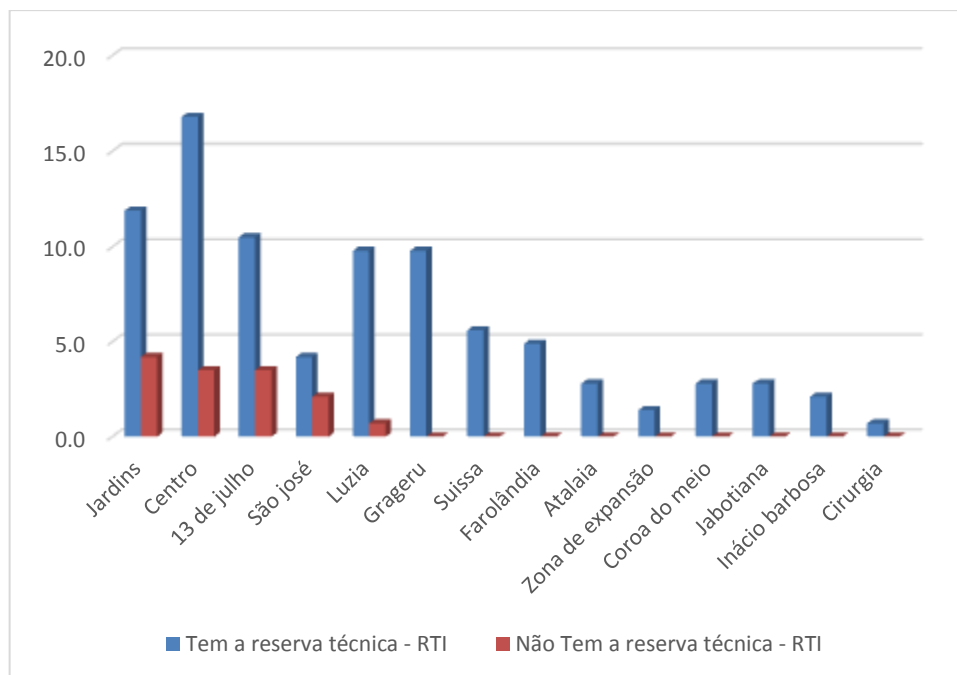
Figura 30 – Existência de Reserva Técnica de Incêndio – RTI.  
Fonte dos dados brutos: CBMSE

São quatro os bairros que apresentaram maior volume de problemas com relação à reserva técnica de incêndio: Jardins, Centro, 13 de Julho e São José (Figura 30).

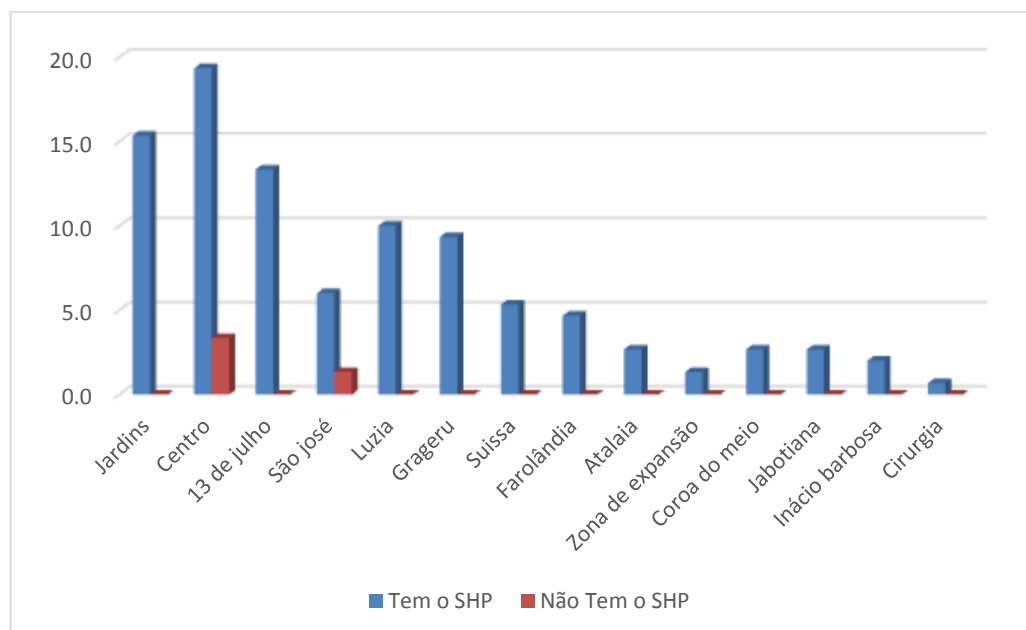
Figura 31 – Sistema Hidráulico Preventivo – SHP  
Fonte dos dados brutos: CBMSE

Este sistema se apresenta como a melhor alternativa para o combate a incêndio em edifícios, antes da chegada dos Bombeiros, e também pode ser utilizado pelos próprios Bombeiros. Novamente o bairro com maior volume de problemas foi o Centro, com 3,3% dos condomínios vistoriados, seguido pelo bairro São José com 1,3%. A adequação do sistema hidráulico preventivo no conjunto dos bairros vistoriados pode ser observada na Figura 31.

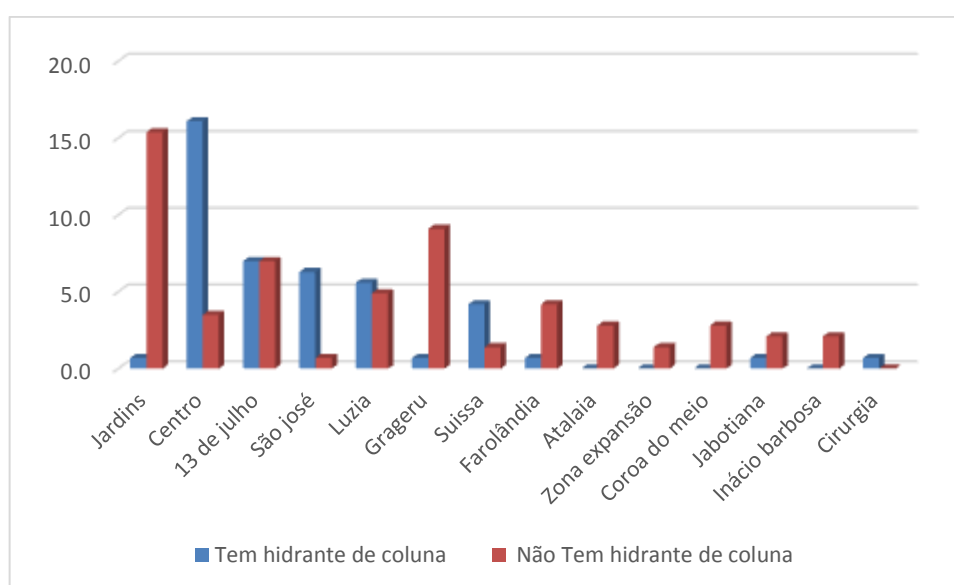
Figura 32 – Condomínios dotados de hidrante de coluna. Aracaju

Os hidrantes urbanos de coluna estão ausentes em 57% dos condomínios pesquisados em Aracaju; já o hidrante de recalque foi apresentado em 43% de ausência. O percentual de hidrantes existentes será maior na sua proporcionalidade, pela garantia que os faz se tornar obrigatório como parte do dispositivo predial. As Figuras 32 e 33 mostram a ocorrência desses tipos de hidrante pelos bairros vistoriados.

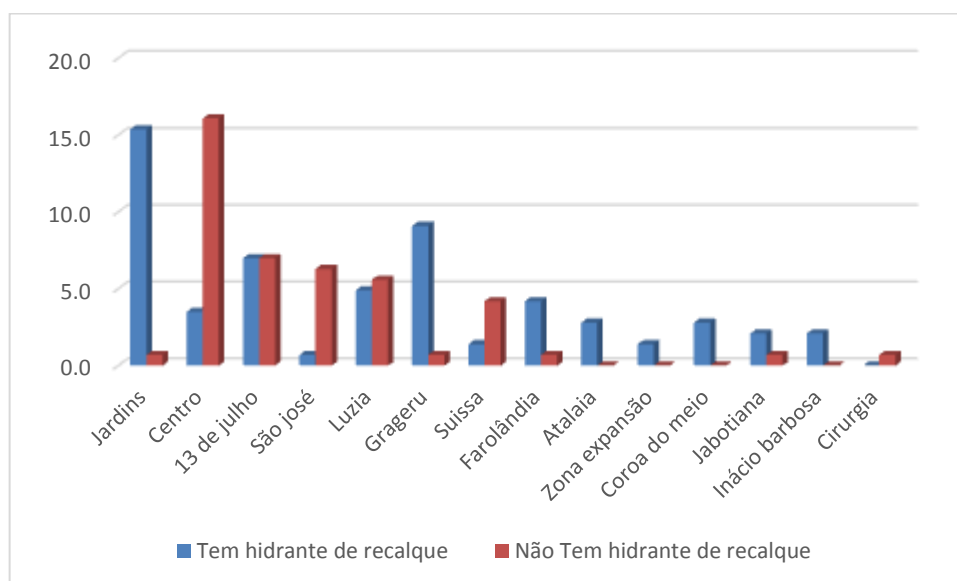
Figura 33 – Condomínios dotados de hidrante de recalque. Aracaju  
Fonte dos dados brutos: CBMSE

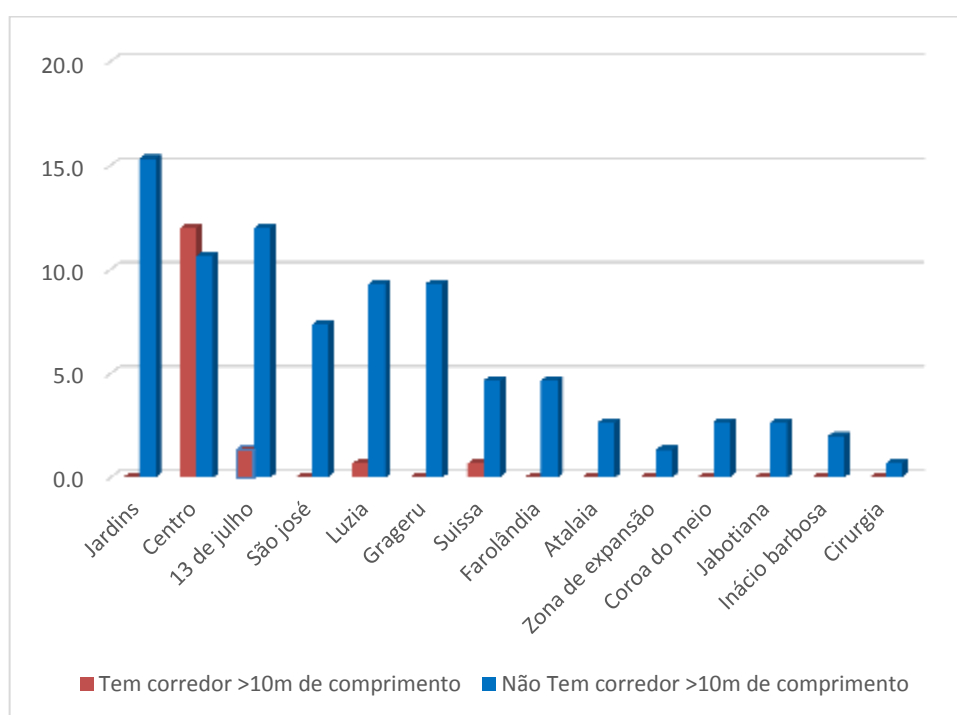
Figura 34- Condomínios com corredores com mais de dez metros de comprimento. Aracaju  
Fonte dos dados brutos: CBMSE

Um corredor para fuga maior que 10 metros retardará que as pessoas cheguem rapidamente na saída do prédio, e uma largura menor que 1,2 metro fará com que o fluxo de pessoas nesse local seja congestionado.

O mesmo vem sendo exigido para a largura das escadas. Os condomínios dos bairros Centro, 13 de Julho e Suíça, apresentaram essa situação indesejável, sendo que o bairro Centro ganha destaque por apresentar 12,0% de condomínios com corredor maior que 10 metros, 9,3% com corredor menor de 1,2metro e 11,3% com escadas menor que essa dimensão. Nas Figuras 34, 35 e 36 pode ser observada a ocorrência dessas inadequações.

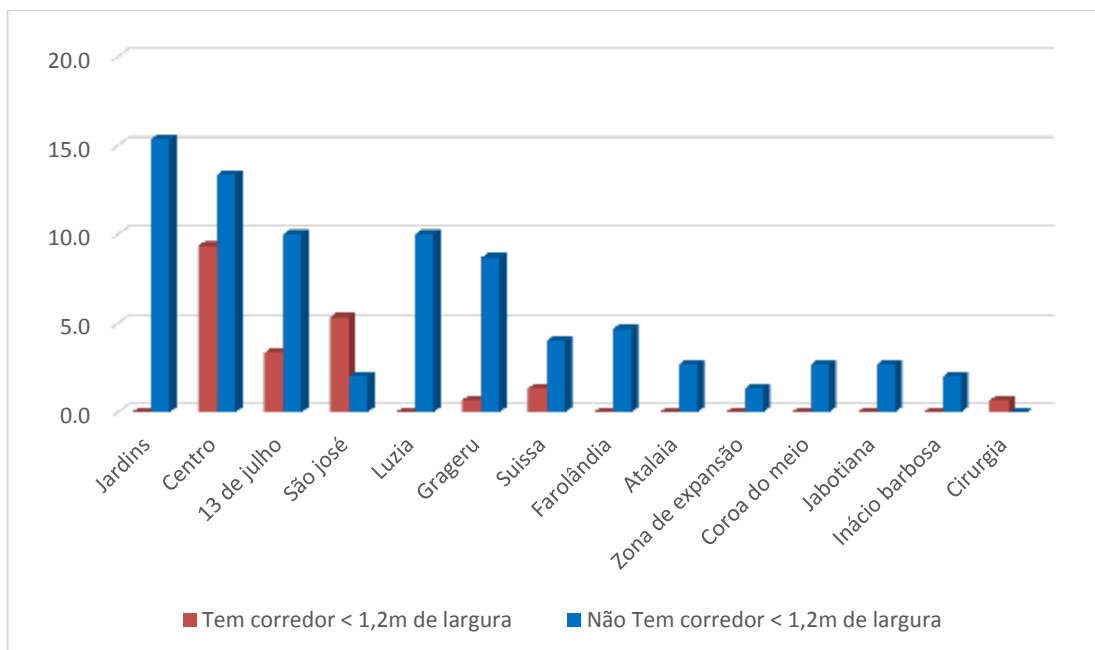
Figura 35 – Condomínios com corredores com menos de 1,2 metros de largura. Aracaju  
Fonte dos dados brutos: CBMSE

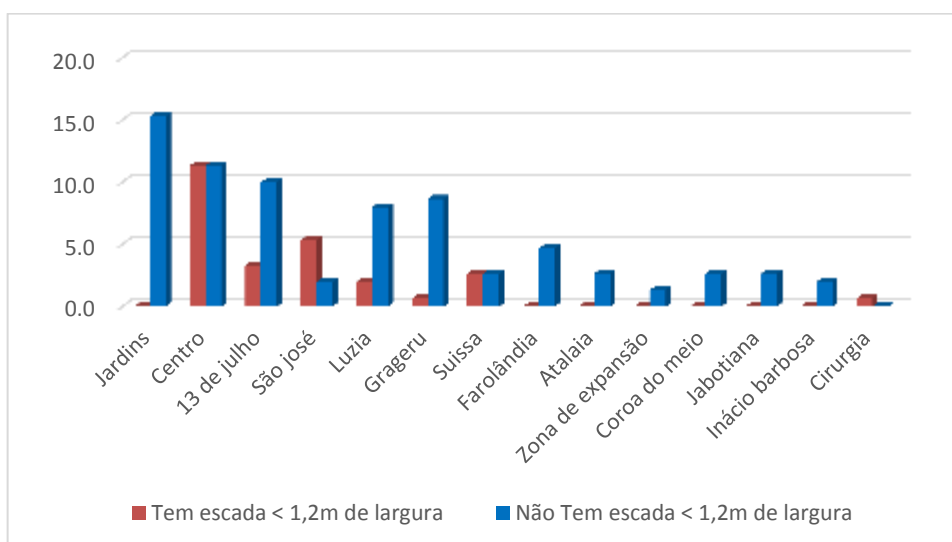
Figura 36 – Condomínios com escadas com menos de 1,2 metros de largura. Aracaju  
Fonte dos dados brutos: CBMSE

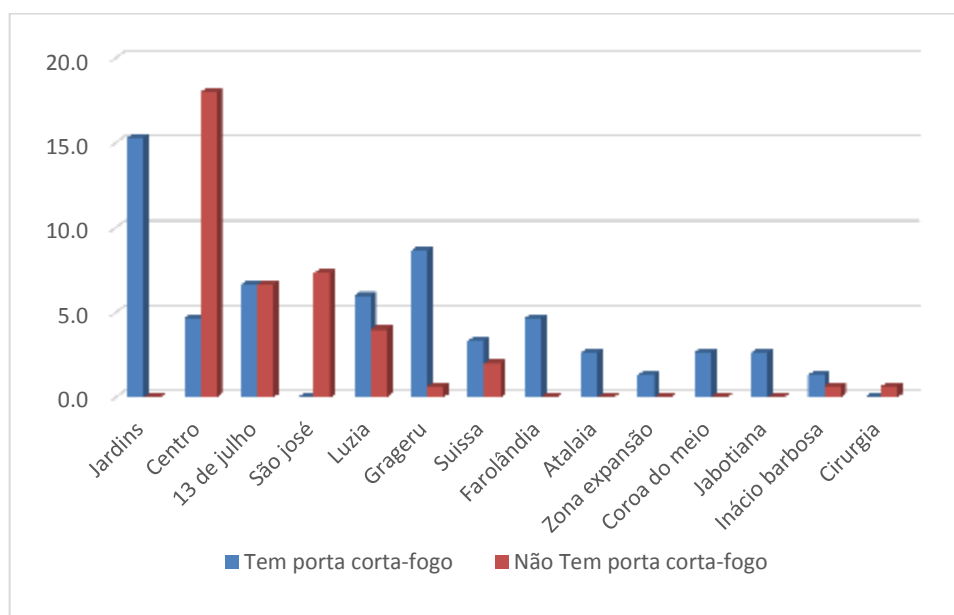
Figura 37 – Condomínios dotados de porta corta-fogo. Aracaju  
Fonte dos dados brutos: CBMSE

A ausência de proteção por porta corta-fogo foi mais comum para os condomínios mais antigos, e também apareceram algumas portas de chegada na caixa da escada de emergência com a largura menor que 80 cm, condição que foge ao padrão da largura de passagem normal (Figuras 37, 38 e 39). Novamente o Bairro Centro apresentou um destaque em 18% e seus condomínios se apresentam sem a estrutura de uma porta corta-fogo.

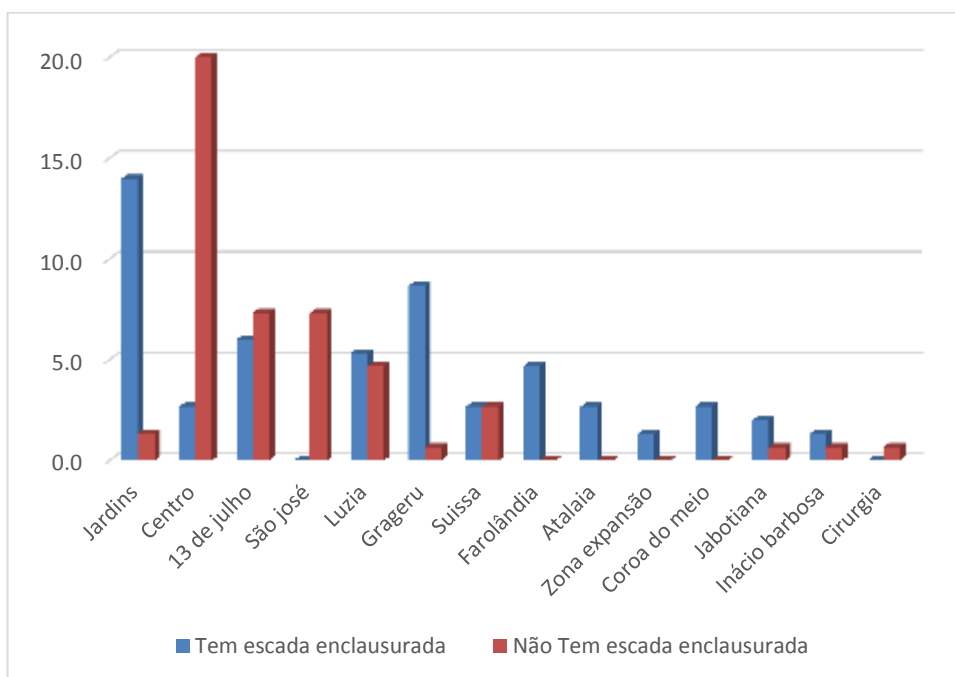
Figura 38 – Condomínios dotados de escada enclausurada. Aracaju  
Fonte dos dados brutos: CBMSE

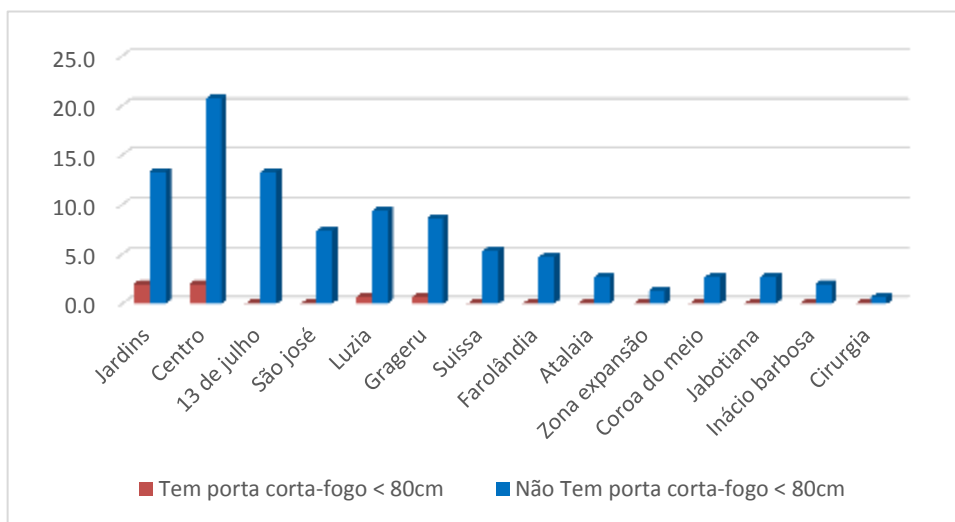
Figura 39 – Condomínios dotados de porta corta-fogo inferior a 80 cm. Aracaju  
Fonte dos dados brutos: CBMSE

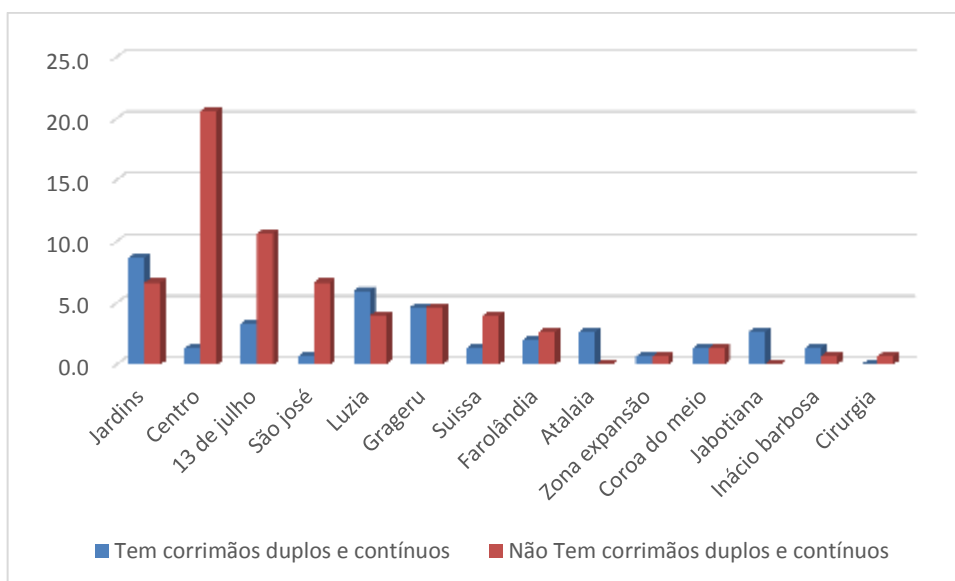
Figura 42 – Condomínios dotados de corrimãos duplos e contínuos.  
Aracaju  
Fonte dos dados brutos: CBMSE

Dos condomínios vistoriados, 63,3% não possuem escada de emergência com os corrimãos duplos e contínuos (Figura 42). O Bairro Centro apresentou problemas com corrimão em 20,7% de prédios pesquisados. Este bairro, na maioria das vezes em que se analisa as inadequações relacionadas à segurança contra incêndio, vem sendo acompanhado pelos Bairros 13 de Julho, São José,

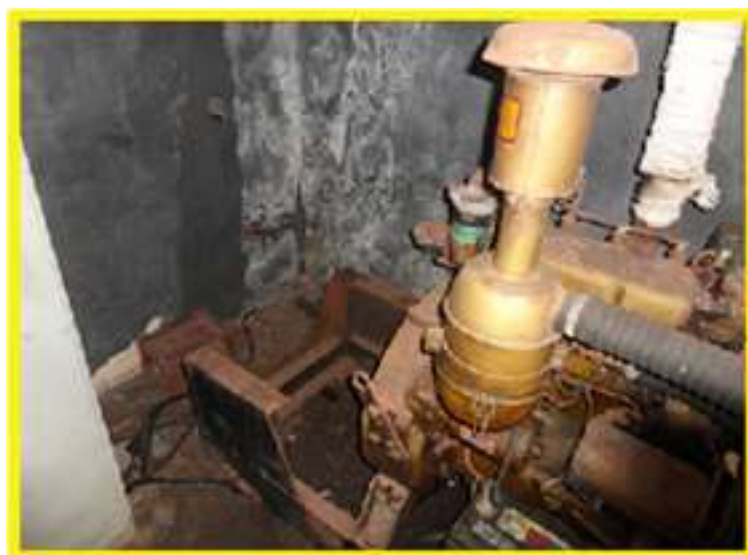
Sendo por luminárias com funcionamento a bateria, ou através de geradores de energia com funcionamento a combustível (óleo diesel), a iluminação de emergência foi encontrada em quase todos os condomínios verticalizados. Os geradores foram dispostos com funcionamento automatizado e manual, e outros apenas com o funcionamento manual, sendo que estes últimos são menos adequados por até que sejam colocados em funcionamento será retardado o acionamento da energia que deverá alimentar as luminárias de emergências. A vistoria do CBMSE também registrou que uma parte dos condomínios apresentou algumas luminárias danificadas ou queimadas e alguns geradores foram encontrados danificados e ou sem funcionar. Foi observado, também, que alguns geradores, mesmo quando instalados adequadamente, tiveram a sua tubulação de descarga do monóxido de carbono direcionada para descarga em locais impróprios (Figura 43).

Figura 43 – Gerador danificado encontrado em condomínio vertical. Aracaju.  
Fonte: O Autor

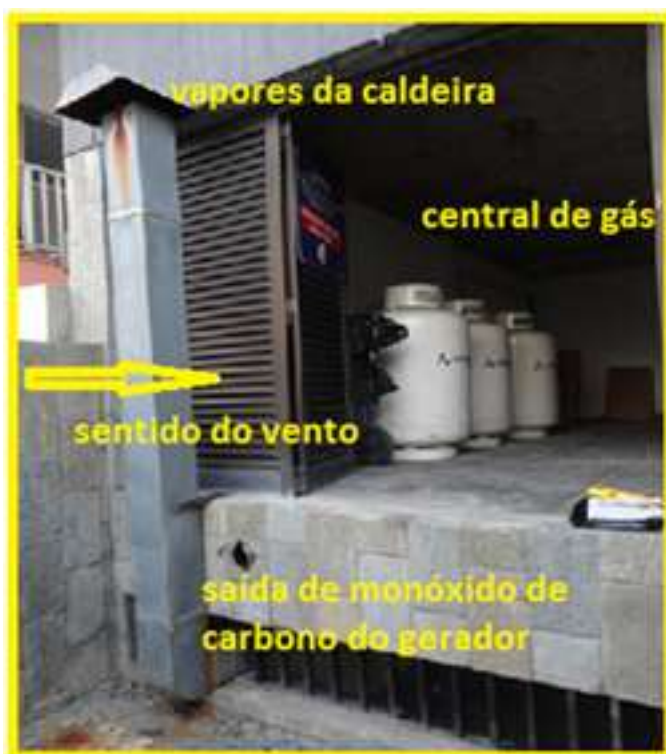
Quando instalados os geradores de energia nos condomínios estudados, uma pequena parte não se fez projetar quanto a descarga do monóxido de carbono fora do ambiente ou até em ambiente inadequado, podendo promover riscos de incêndio ou explosão no

ambiente em que foi realizada a descarga. Gases aquecidos conduzem calor que é uma fonte de ignição propícia a uma formação de foco de incêndio, ou um acionador para reagir com o combustível e o oxigênio do local (Figura 44). Essa condição inadequada à segurança contra incêndio foi encontrada apenas um condomínio, embora a simples ocorrência desse fato seja um problema grave, independentemente de quantas situações semelhantes ocorreram.

Figura 44 – Gerador mal posicionado com emissão de gases em local inadequado. Aracaju  
Fonte: O Autor

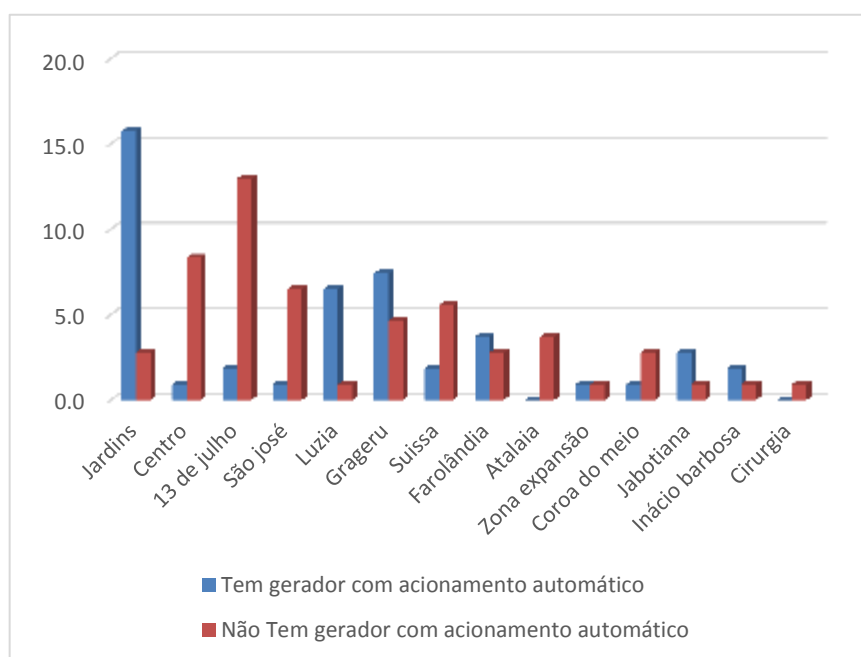
Os geradores de energia funcionam dependentes do tipo de acionamento, devendo serem ligados automaticamente para evitar o retardo à iluminação do prédio e, até mesmo, alimentar o sistema de proteção de segurança contra incêndio. Percebeu-se que os Bairros Centro, 13 de julho e São José foram os destaques pela falta do gerador com o funcionamento automatizado. Sendo o 13 de Julho com 13%, o Centro com 8,3% e o São José com 6,5%. Vale salientar que, o somatório dos bairros que não dispõe do gerador com funcionamento automatizado é de 55% dos condomínios consultados através da vistoria do Bombeiros.

Figura 45 – Condomínios dotados de gerador com acionamento automático. Aracaju  
Fonte dos dados brutos: CBMSE

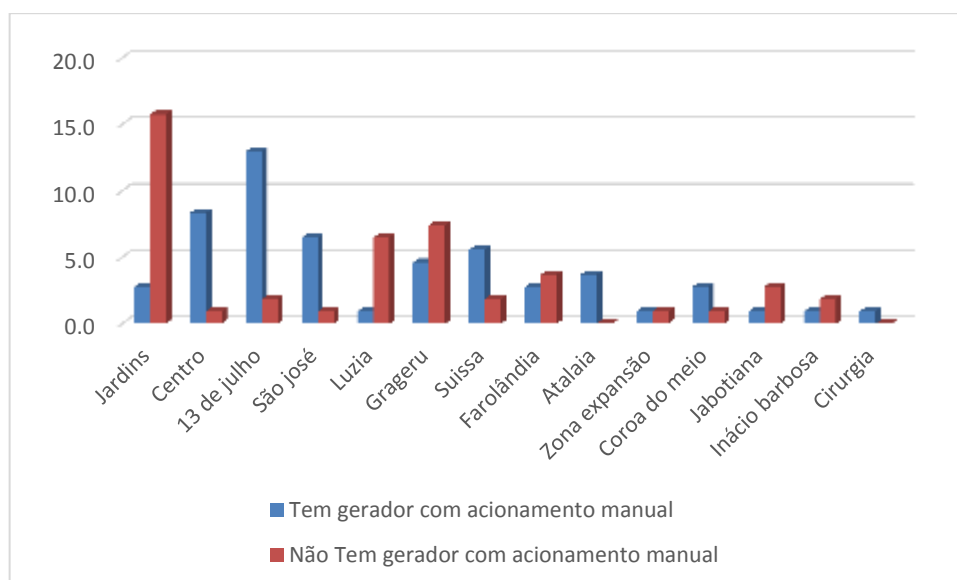
Figura 46 – Condomínios dotados de gerador com acionamento manual. Aracaju  
Fonte dos dados brutos: CBMSE

Estando o sistema automatizado danificado, a alternativa será de utilizar o funcionamento manual; lembrando que este tipo de equipamento de geração de energia deve ser projetado e utilizado para os dois tipos de funcionamento. Mas nem sempre os geradores estão com a manutenção adequada sendo que nas vistorias, foram registrados geradores com problemas, sendo que os encarregados ou síndicos informaram estar em manutenção. Isso ocorreu nos bairros Jardins, Luzia e Grageru. Outros, estavam sem o sistema manual, como ocorreu nos bairros Jardins 15,7%, Grageru 7,4% e Luzia 6,5%, o que é motivado pela falta de manutenção, pois, o equipamento, no mínimo, deve estar funcionando com o sistema manual. Esses problemas com os geradores são muito graves, pois no caso de um sinistro, as condições de fuga serão bastante prejudicadas.

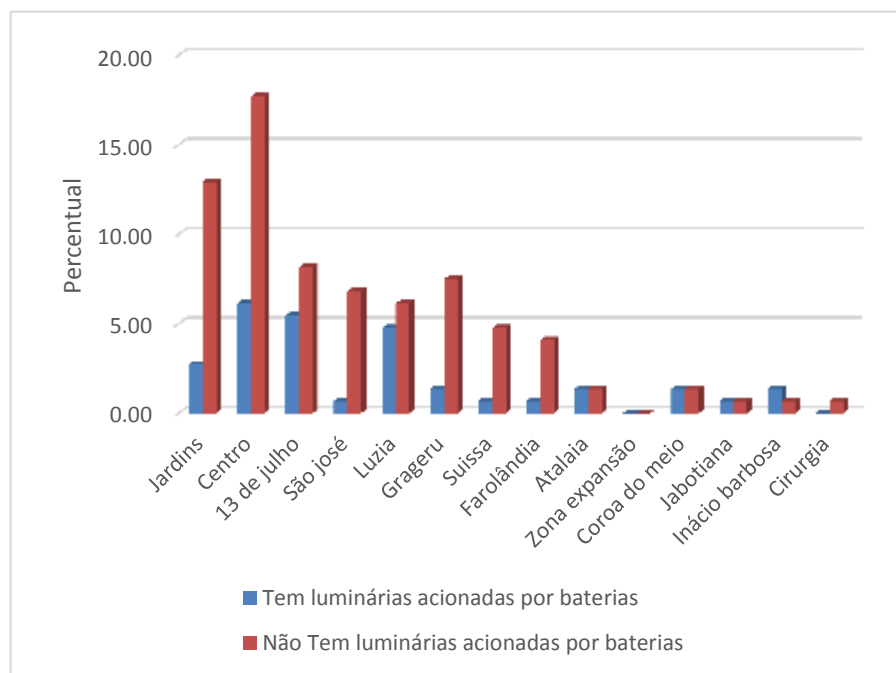
Figura 47 – Condomínios dotados de luminária de emergência acionadas por bateria. Aracaju  
Fonte dos dados brutos: CBMSE

A iluminação de emergência é um fator primordial para iluminar o caminho de fuga em qualquer edificação mas nas vistorias foi observado que 71,3% dos condomínios não possuem luminárias por bateria, 31,3% não possuem iluminação de emergência por funcionamento a gerador de energia, 2,6% possuem os dois sistemas instalados e 2% não possuem nenhum dos dois sistemas (Figuras 47 e 48).

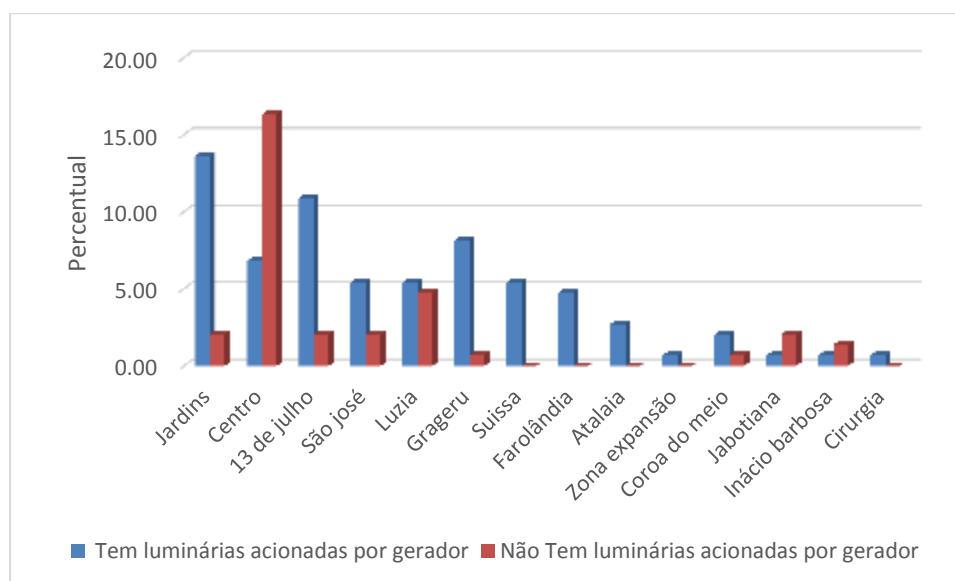
Figura 48 – Condomínios dotados de luminária de emergência acionadas por gerador. Aracaju  
Fonte dos dados brutos: CBMSE

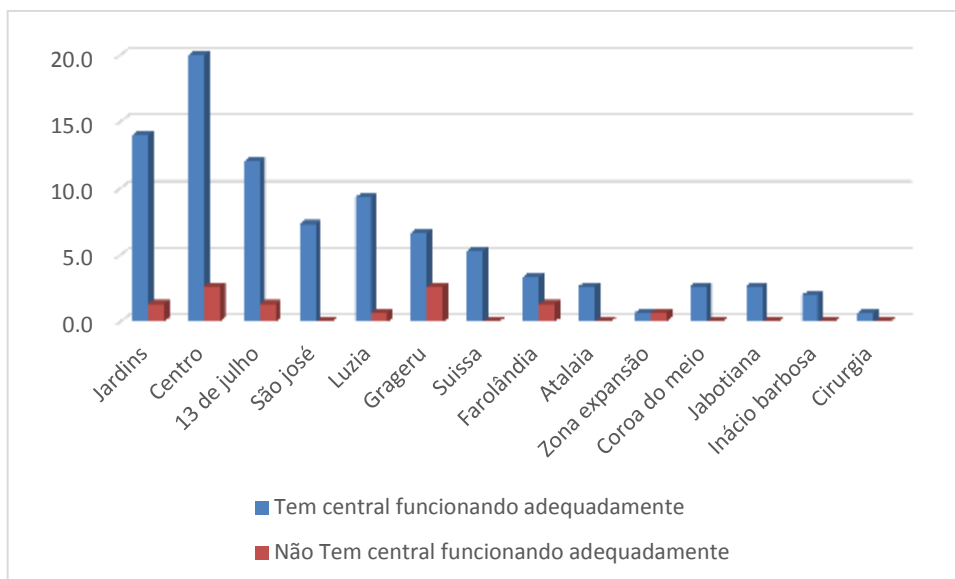
Figura 49 – Prédios com central de alarme funcionando adequadamente. Aracaju  
Fonte dos dados brutos: CBMSE

A central de alarme está instalada na maioria dos prédios, mas por desconhecimento do sistema de alarme incêndio e pela falta de manutenção, os condomínios que se apresentaram com esse sistema instalado, nem sempre têm o sistema funcionando.

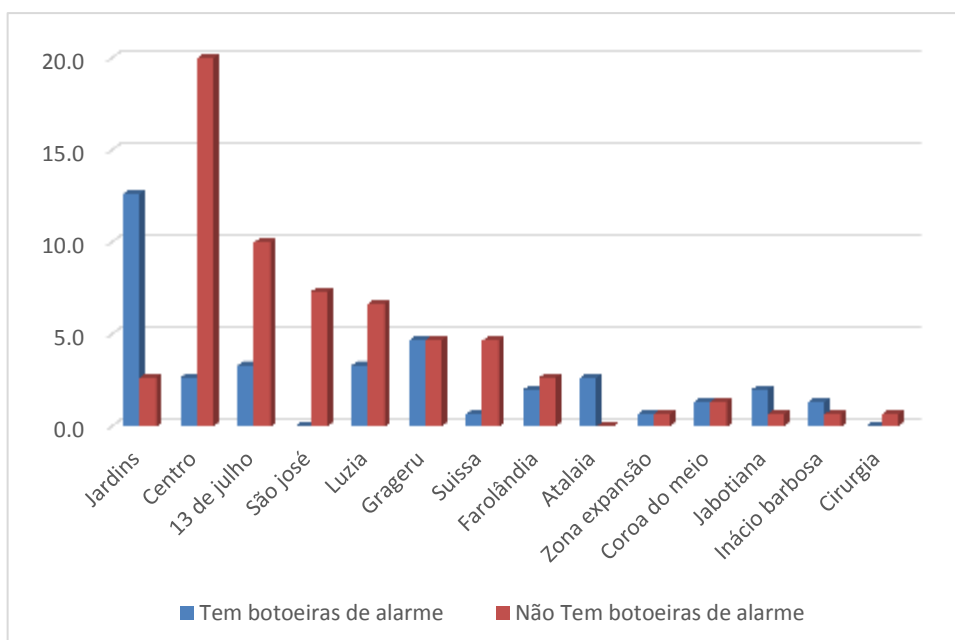
Figura 50 – Condomínios dotados de botoeiras de alarme de emergência. Aracaju  
Fonte dos dados brutos: CBMSE

Diante dos dados coletados em vistorias dirigidas pelos Bombeiros, algumas condicionantes do sistema como a botoeira de acionamento, a sirene e a central de alarme tiveram fatores negativos para a segurança da população dos prédios; fatores que passam despercebidos por todos que fazem parte do ambiente. Esses componentes deveriam estar bem sinalizados e em bom estado de funcionamento, mas, nem todos os edifícios se apresentaram desta forma. 10,9% dos condomínios apresentou ausência deste utilitário de segurança.

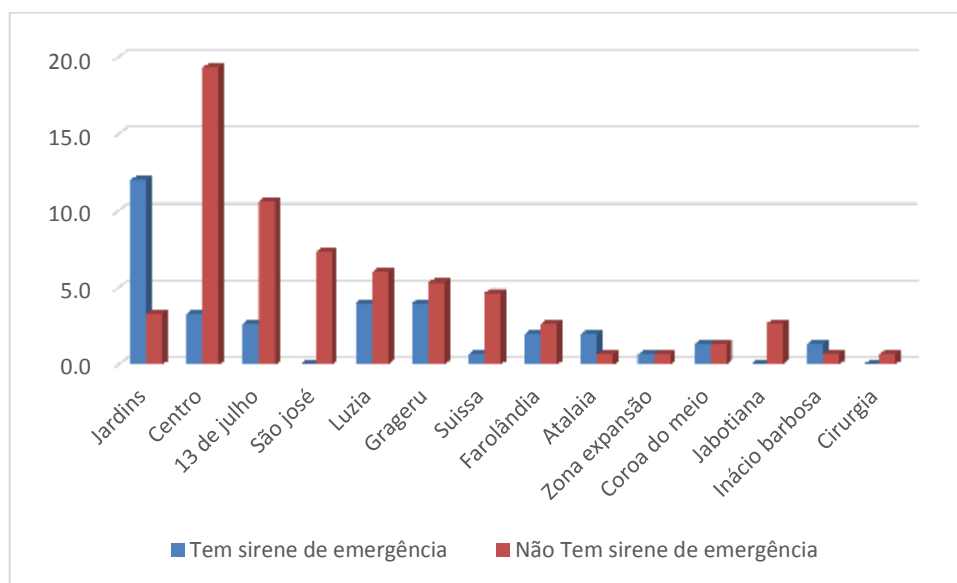
Figura 51 – Condomínios dotados de sirene de alarme de emergência. Aracaju  
Fonte dos dados brutos: CBMSE

O sistema de alarme engloba todos os componentes, os quais poderão não existir nos prédios ou estarem danificados (Figuras 53 e 54). Nas vistorias realizadas, cerca de 66% dos condomínios não dispõem de central de alarme, 65% não dispõem de sirene e 62,6% não tem botoeiras. Assim, mais da metade dos 150 prédios visitados em Aracaju, não dispõem de sistema de segurança completo, com a falta de um ou outro componente.

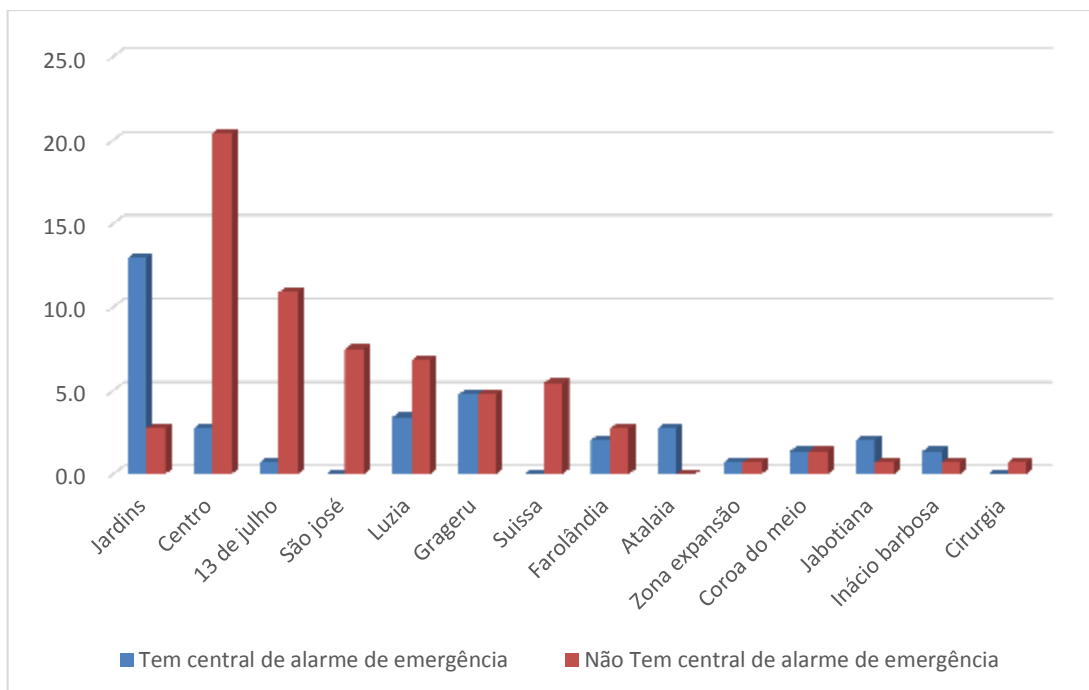
Figura 52 – Condomínios dotados de central de alarme de emergência. Aracaju  
Fonte dos dados brutos: CBMSE

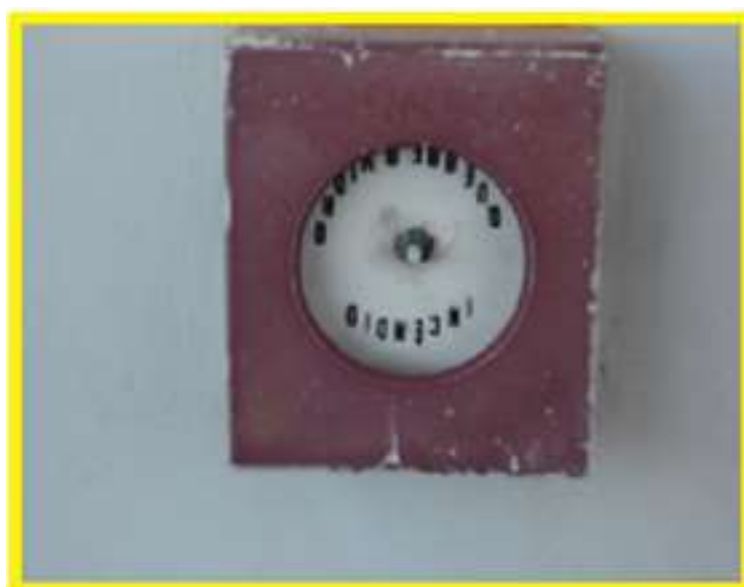
Figura 53 – Botoeira danificada encontrado em condomínio vertical em Aracaju.  
Fonte: O Autor

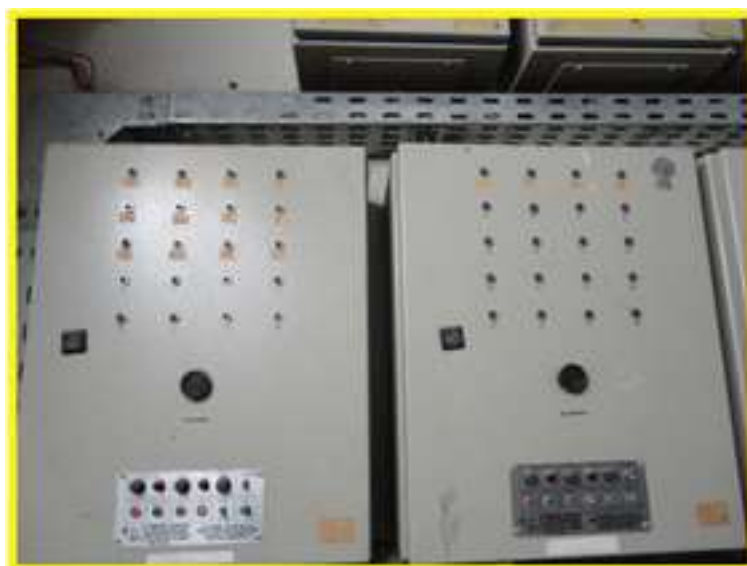
Figura 54– Central de alarme de incêndio encontrada desativada em prédio de Aracaju  
Fonte: O Autor

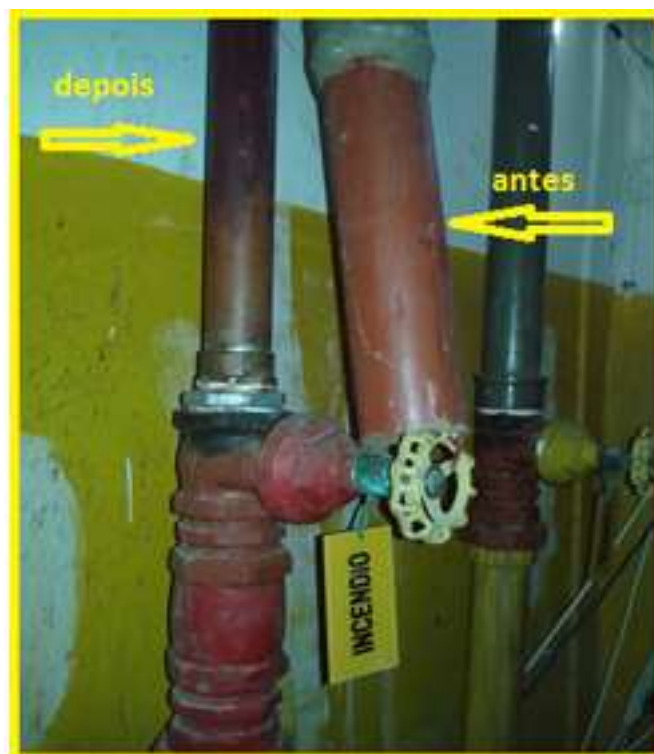
material às grandes temperaturas, podendo ocorrer a interrupção do fornecimento de água para o combate ao incêndio. Pela ocasião da tubulação que teve seu diâmetro reduzido, percebeu-se que foi realizada uma manutenção do sistema hidráulico, e em tempo, foi substituído um pedaço de tubo que estava danificado por um outro pedaço de tubo incompatível com o sistema.

Figura 61 – Manutenção inadequada de um sistema hidráulico de combate a incêndio

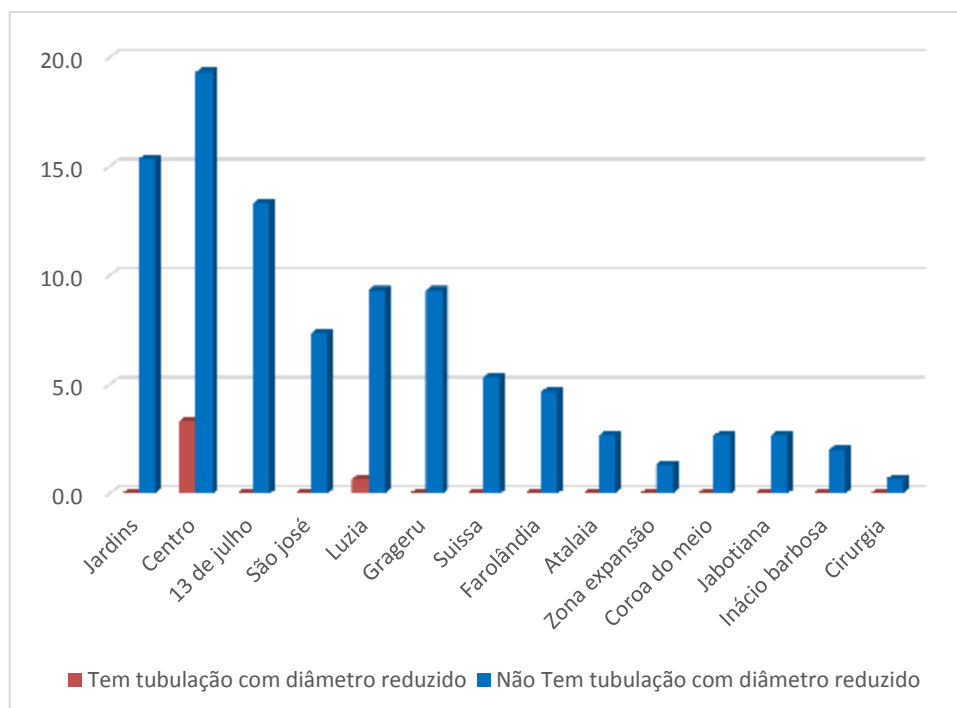
Figura 63 – Existência de tubulação do sistema contra incêndio com diâmetro reduzido

No Bairro Centro e Luzia, a condicionante de inadequações ao sistema de tubulação foi apresentada em 4% dos condomínios vistoriados.

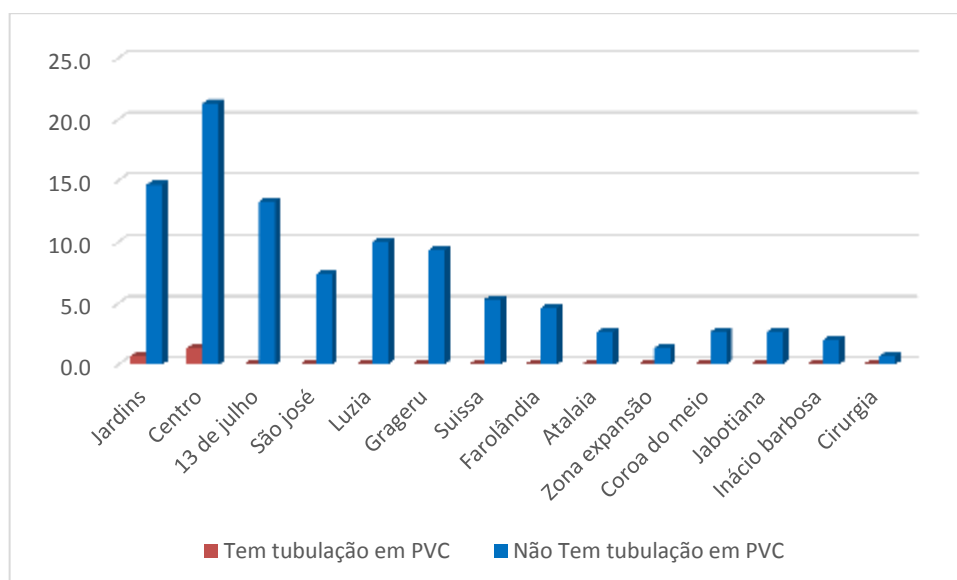
Figura 64 – Existência de tubulação do sistema contra incêndio em PVC

Observou-se inadequação do sistema hidráulico preventivo, com uso de tubos em PVC, em 2% dos prédios vistoriados, que se localizam nos bairros Centro e Jardins. E novamente os bairros Centro e Grageru, apresentaram maior número de prédios com problemas de registros danificados no sistema preventivo de combate ao incêndio, perfazendo 6% do total dos condomínios vistoriados.

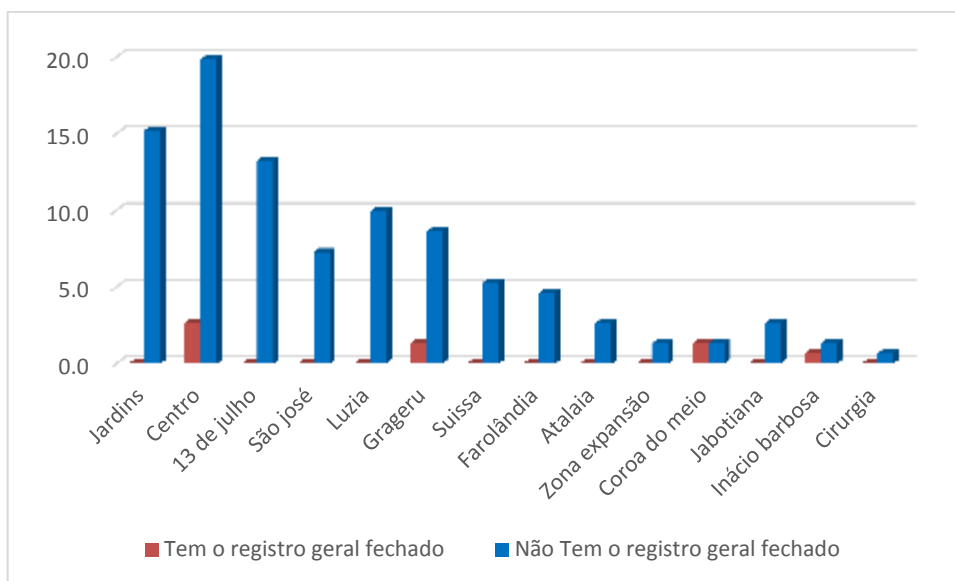
Figura 65 – Sistema hidráulico preventivo de combate a incêndio com o registro geral fechado. Aracaju  
 Fonte dos dados brutos: CBMSE, 2013
