**A SEGURANÇA CONTRA INCÊNDIO  
NAS EDIFICAÇÕES VERTICALIZADAS EM ARACAJU**

**GEOVAN LIMA FONTES**

Dissertação de Mestrado submetido a banca examinadora para a obtenção do título de Mestre em Saúde e Ambiente, na área de concentração em Saúde e Ambiente.

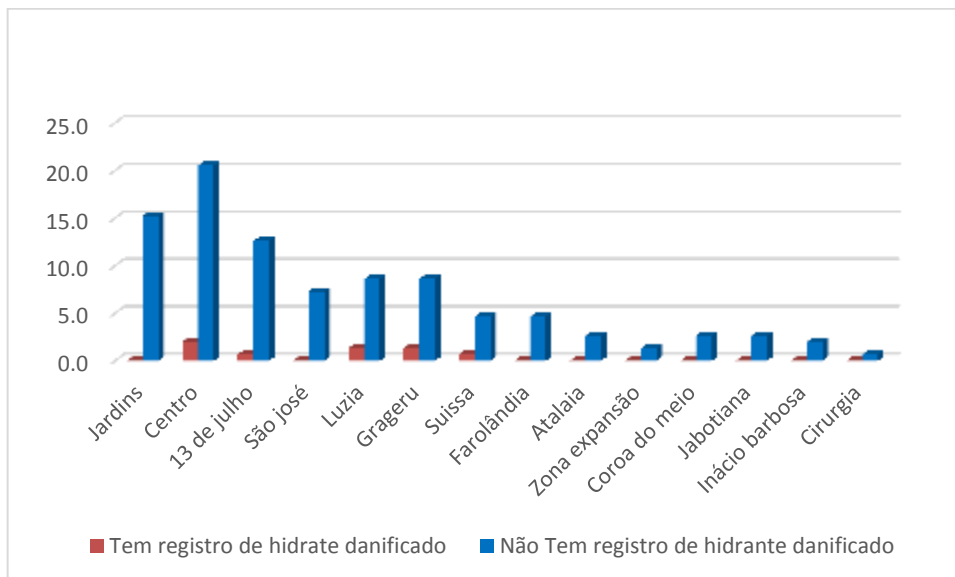
Observou-se inadequação do sistema hidráulico preventivo, com uso de tubos em PVC, em 2% dos prédios vistoriados, que se localizam nos bairros Centro e Jardins. E novamente os bairros Centro e Grageru, apresentaram maior número de prédios com problemas de registros danificados no sistema preventivo de combate ao incêndio, perfazendo 6% do total dos condomínios vistoriados.

Figura 66 – Sistema hidráulico preventivo de combate a incêndio com registro de hidrante danificado. Aracaju  
 Fonte dos dados brutos: CBMSE, 2013

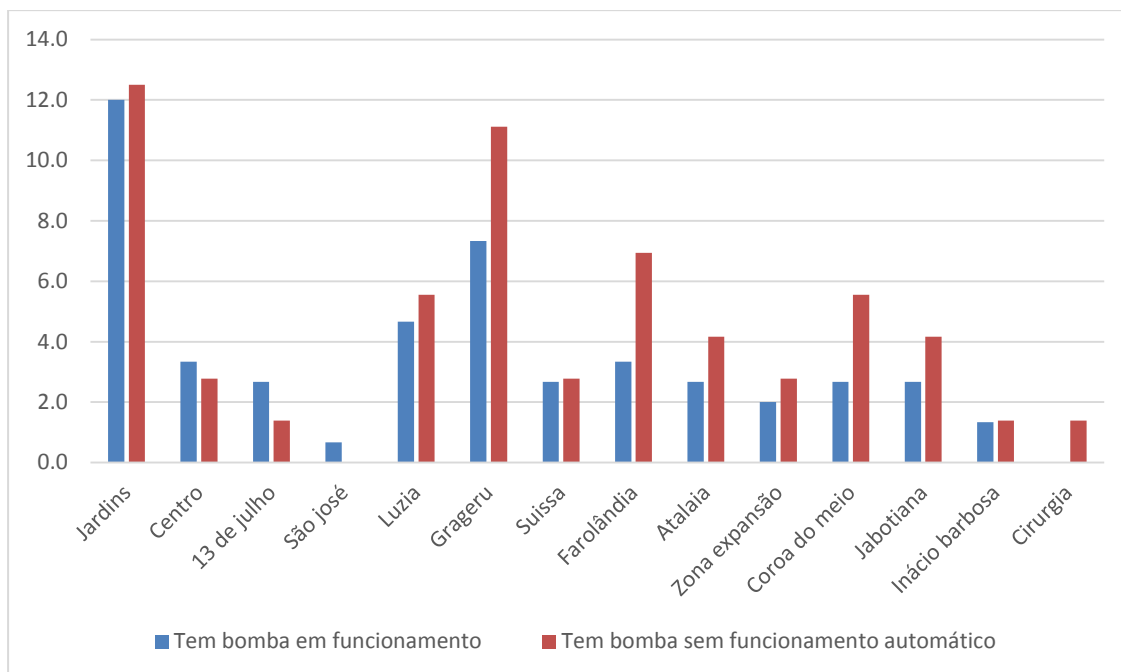
Figura 68 – Condomínios com bombas que não funcionam no automático. Aracaju  
Fonte dos dados brutos: CBMSE

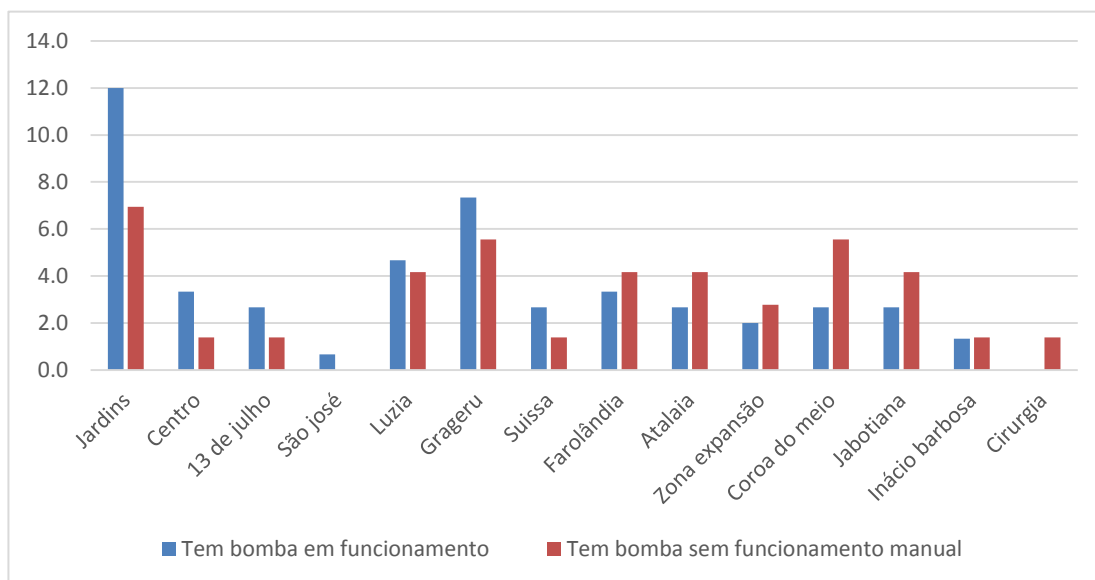
Da análise feita, em 44% dos condomínios, as bombas de incêndio não funcionaram no sistema manual. Pode-se descrever que esta situação apresenta como exceção somente o bairro São José.

Figura 69 – Condomínios com bombas que não funcionam manualmente. Aracaju  
Fonte dos dados brutos: CBMSE

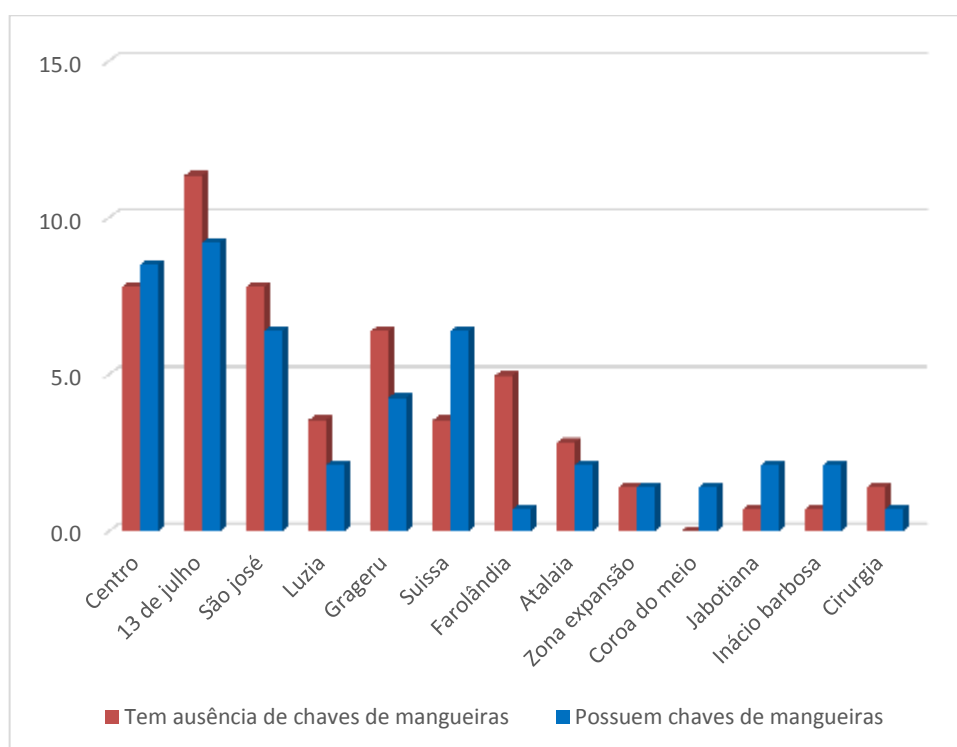
Figura 71 – Condomínios com ausência de chave de mangueira nas caixas de abrigo de hidrante. Aracaju  
Fonte dos dados brutos: CBMSE

As caixas de hidrantes sem chaves de mangueiras foram encontradas em 52% dos condomínios. Sendo os bairros Centro, Jardins, Farolândia, São José e Grageru os que obtiveram maiores evidências.

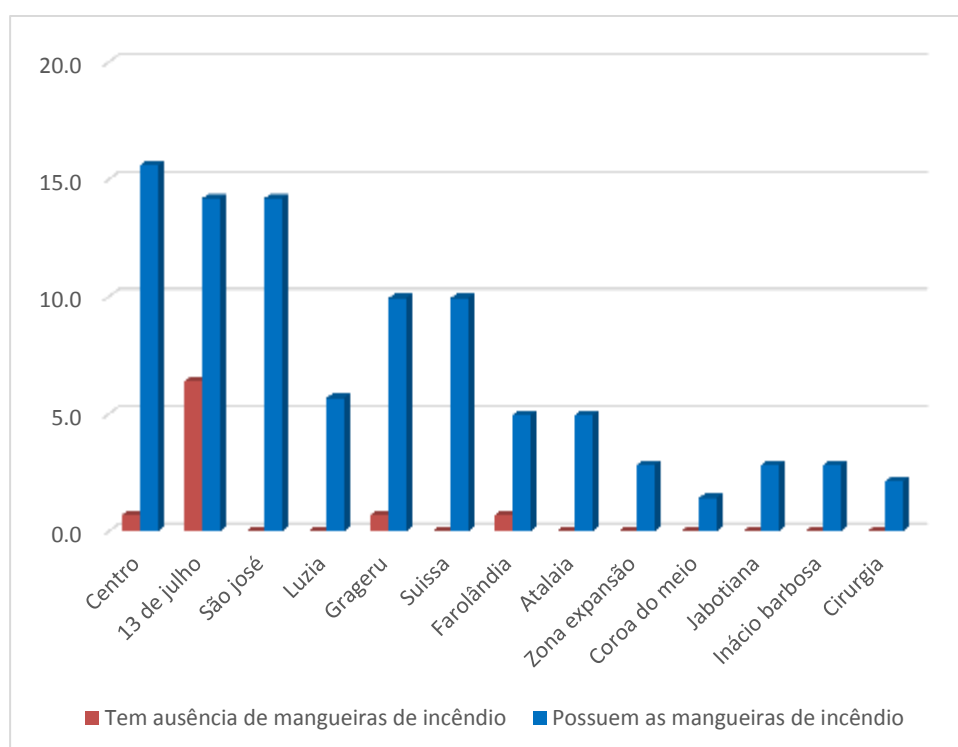
Figura 72 – Condomínios com ausência de mangueiras nas caixas de abrigo de hidrante. Aracaju  
Fonte dos dados brutos: CBMSE

O Percentual de bairros que obtiveram caixas de hidrantes sem mangueiras foi 9%, sendo o bairro 13 de julho o que apresentou maior número dessas ocorrências.

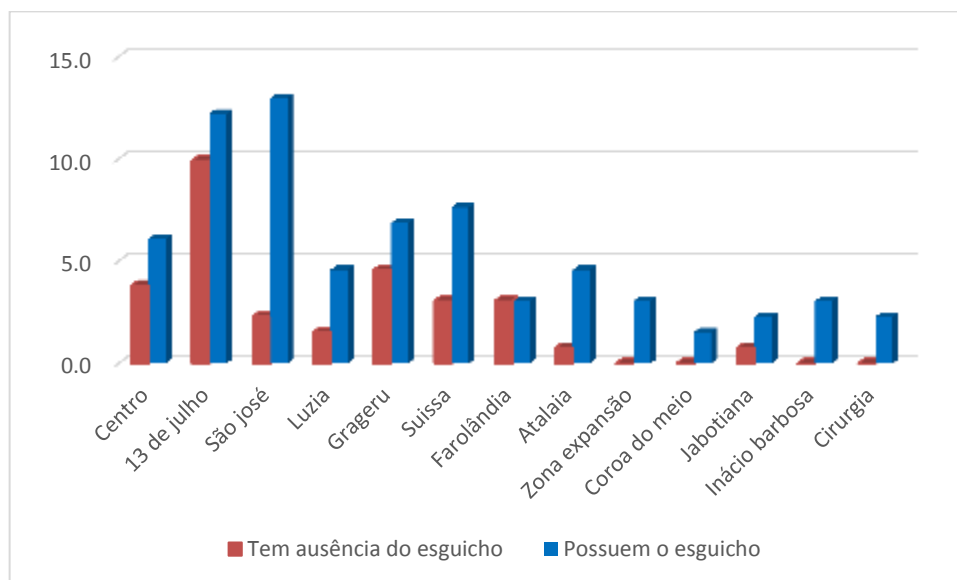
Como pode ser observado, 30% dos condomínios estavam com ausência de esguichos nas caixas de hidrantes, sendo notável o destaque dos bairros Grageru, Centro e 13 de julho.. Dos condomínios visitados, 16% apareceram falta do adaptador nos seus registros de hidrantes, que se constitui em peça fundamental para a conexão das mangueiras ao registro.

Figura 73 – Condomínios com ausência de esguichos de mangueiras nas caixas de abrigo de hidrante. Aracaju  
Fonte dos dados brutos: CBMSE

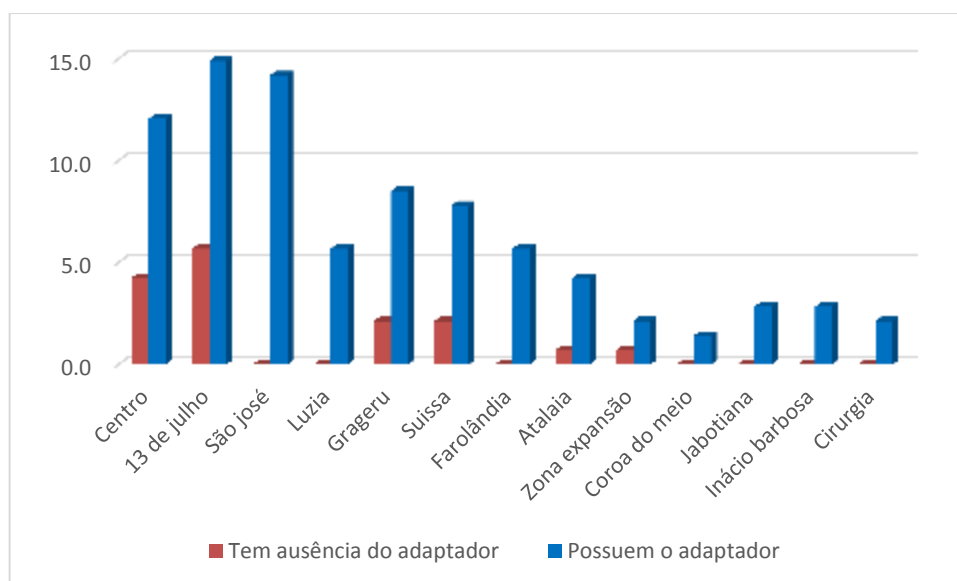
Figura 74 – Condomínios com ausência de adaptador de mangueiras nas caixas de abrigo de hidrante. Aracaju  
Fonte dos dados brutos: CBMSE

A manutenção dos acessórios de combate a incêndio deverá sempre ser realizada, será a garantia que os preventivos poderão funcionar em caso de necessidade. Quando se faz uma manutenção programada aos acessórios de proteção de incêndio, pode-se perceber a sua falta ou extravios, sendo possível perceber que manutenções periódicas não vêm sendo feitas por boa parte das edificações.

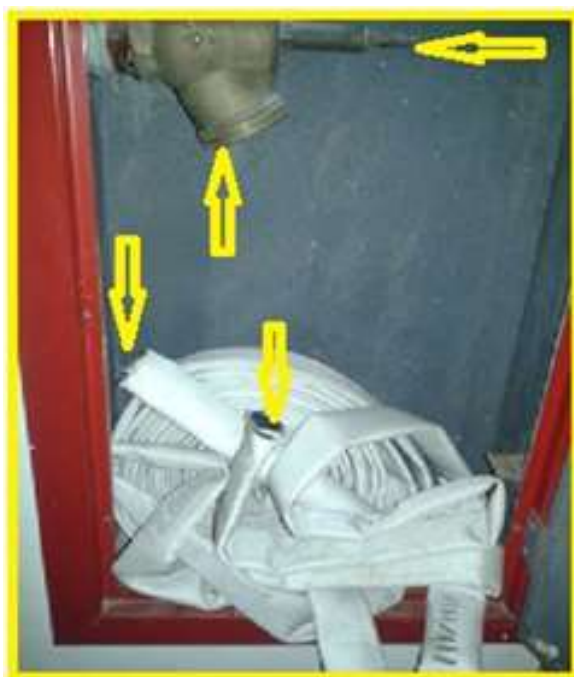
Figura 75– Exemplo de um condomínio exposto a grandes tragédias de incêndio em Aracaju.  
Foto: O Autor

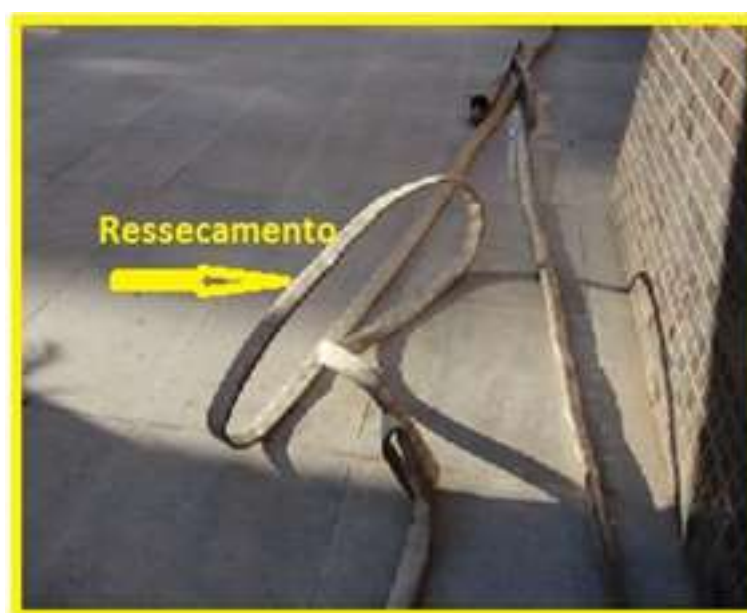
Figura 76 – Mangueira de combate a incêndio em condição de ressecamento.

Algumas mangueiras, ao serem retiradas da caixa, se quebraram por ressecamento, o que mostra estarem impróprias para o uso ao qual se destinam, levando à hipótese de falta de informação ou falta de interesse dos responsáveis pela manutenção do prédio.

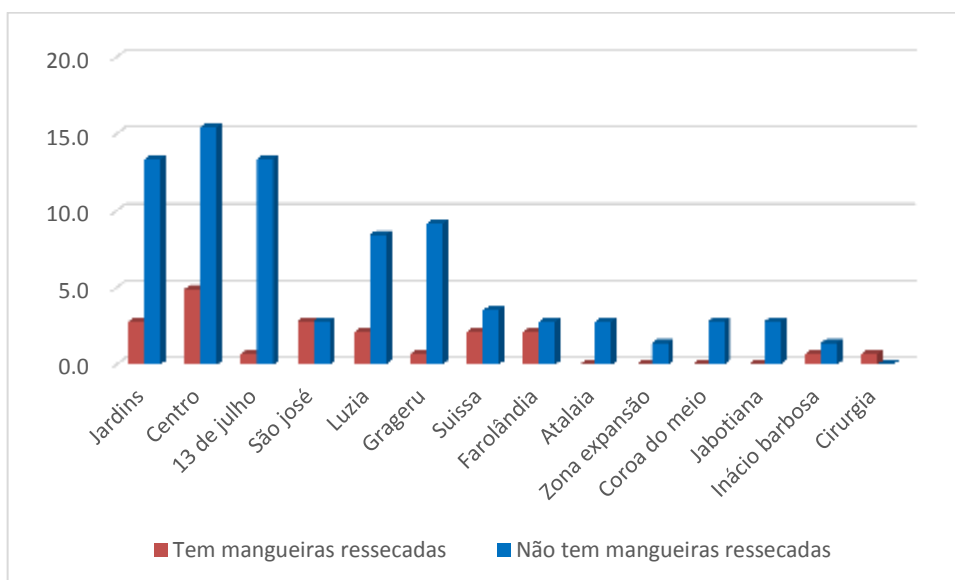
Figura 77 – Condomínios com mangueiras ressecadas nas caixas de abrigo de hidrante. Aracaju  
Fonte dos dados brutos: CBMSE

Observando as figuras acima, que referenciam sobre os acessórios de combate a incêndio, verifica-se que em 19% dos condomínios estudados as mangueiras eram insuficientes, em 20% as mangueiras estavam ressecadas, e em 5% as mangueiras tinham as juntas cortadas. A falta destes materiais impede o sistema de funcionar adequadamente.

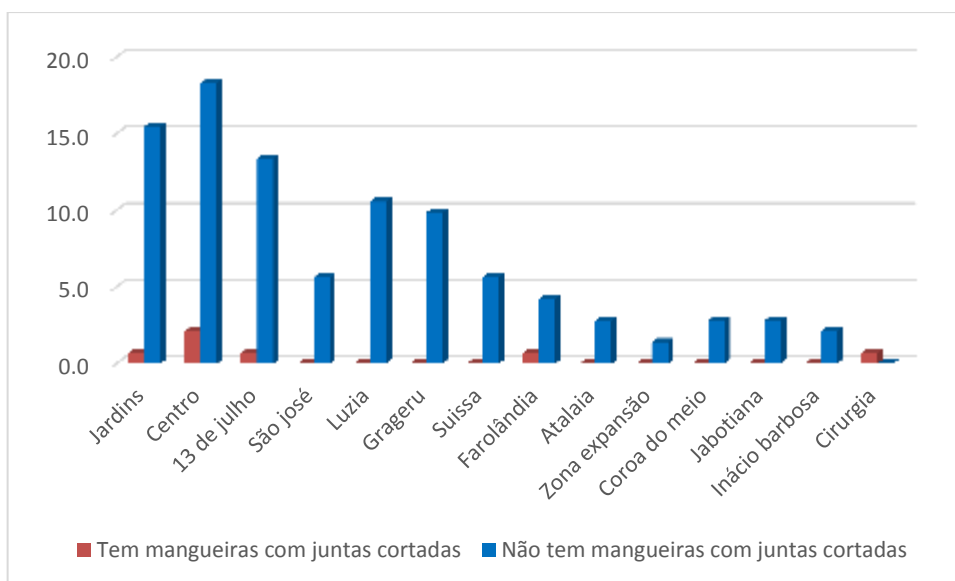
Figura 78 – Condomínios com juntas de mangueiras cortadas. Aracaju  
Fonte dos dados brutos: CBMSE

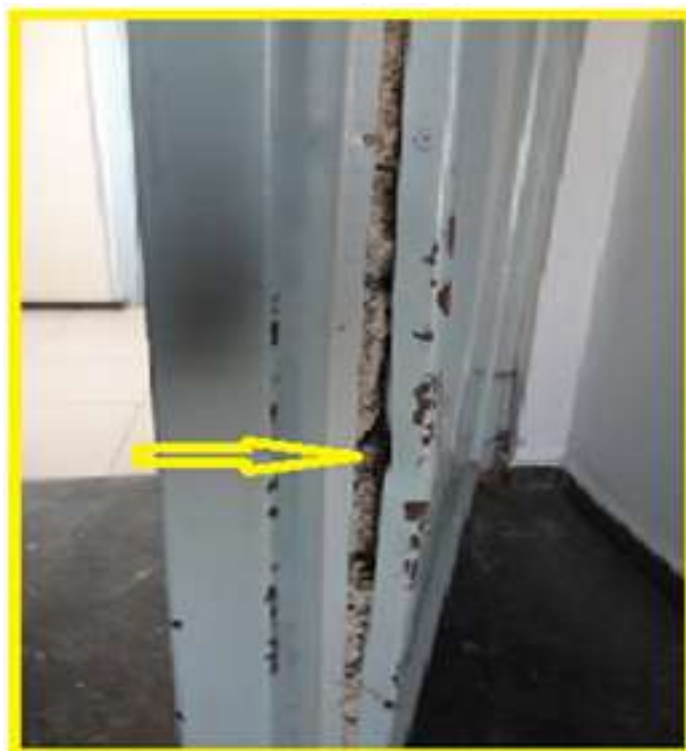
Outro problema foi com relação à escada de emergência, que deve ter portas corta-fogo, mas essa porta estava ausente em algumas edificações e em várias delas, elas se encontravam defeituosas: molas cansadas, fechadura danificada, folha da porta em condições precárias de isolamento (Figura 80 a 82). Desta forma, perdem a sua finalidade, pois devem servir para um total isolamento de fumaça e calor provocados por incêndio. Além disso, boa parte dessas portas corta-fogo não estavam pintadas de vermelho, como preconiza a legislação.

Figura 80 – Precariedade de uma porta corta-fogo encontrada em condomínio em Aracaju.  
Fonte: O Autor

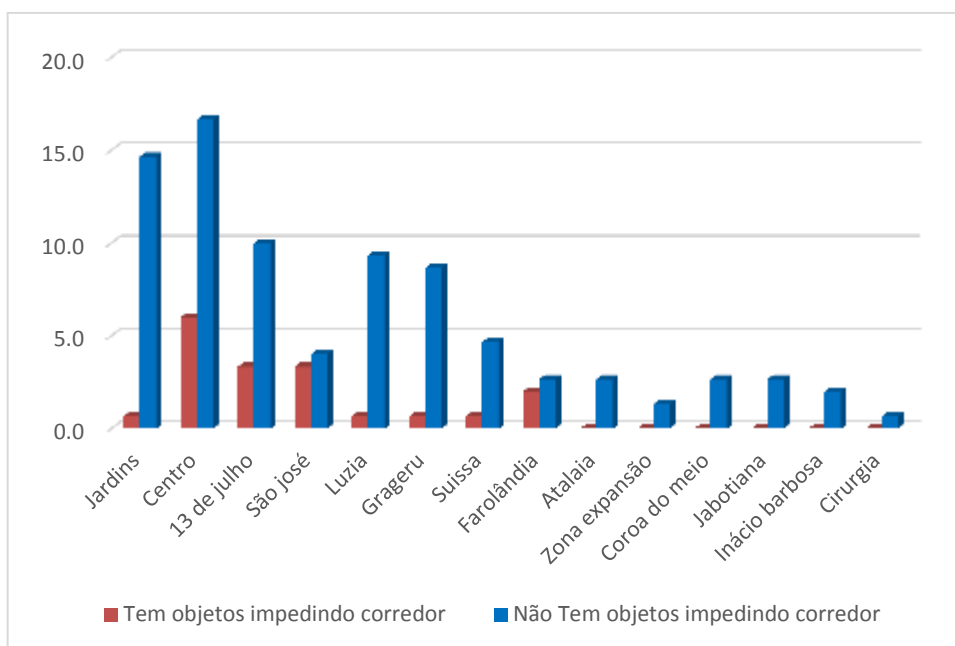
Figura 81 – Condomínios onde foram observados objetos impedindo a livre circulação em corredores de passagem. Aracaju  
Fonte dos dados brutos: CBMSE

Mais uma vez, os bairros Centro, Jardins, 13 de julho, São José e Farolândia são os destaques na determinante que geram inadequações ao sistema de segurança contra incêndio e pânico na Cidade de Aracaju, pois foram encontrados 17% dos condomínios com esta condição insegura no corredor de fuga.

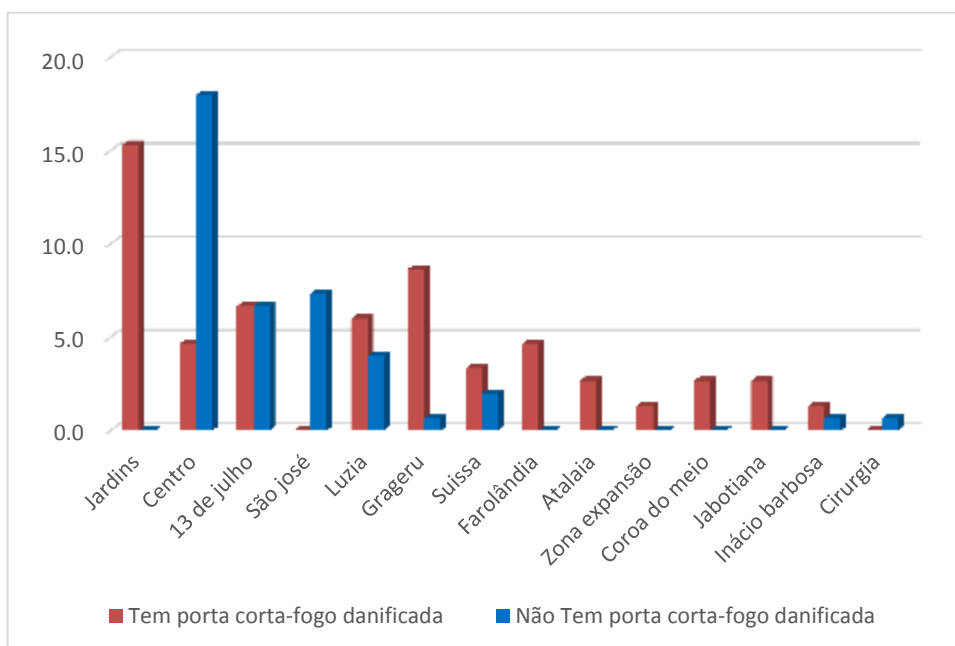
Figura 82 – Condomínios com porta corta-fogo danificada. Aracaju

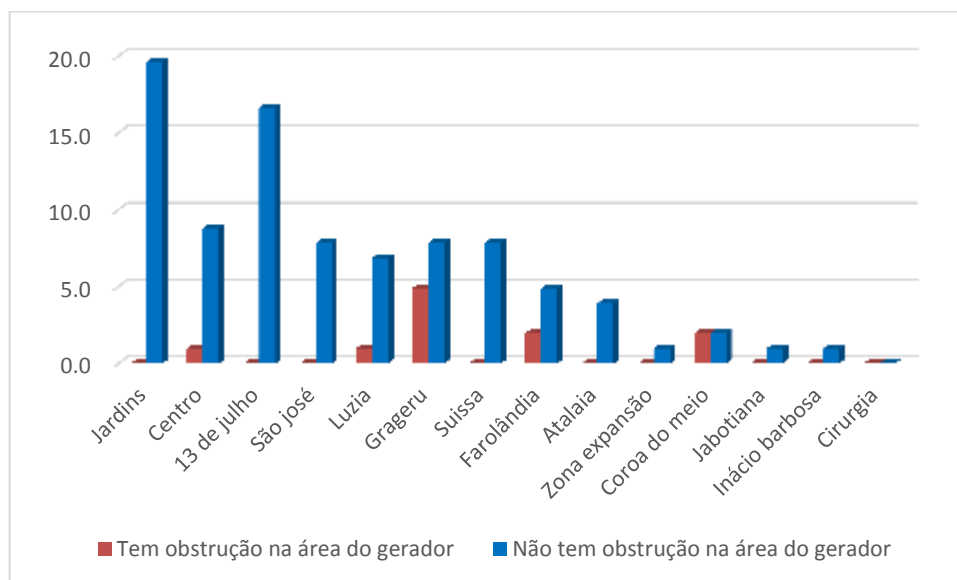
Desta vez, o bairro Grageru foi o que apresentou a maior quantidade de condomínios que foram encontrados com a área do gerador obstruída, perfazendo 10,8% dos prédios visitados.

Figura 84 – Condomínios com obstrução na área do gerador. Aracaju  
Fonte dos dados brutos: CBMSE

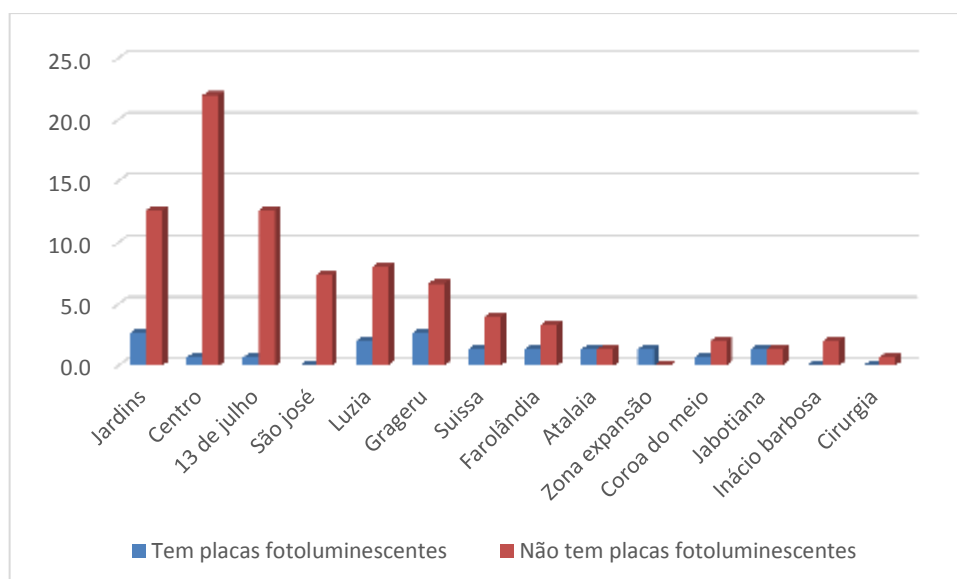
Outra variável observada pelas vistorias do CBMSE, foram as condições de fotoluminescência das placas de sinalização, encontrando, na grande maioria dos prédios, placas foscas, totalizando 84 dos condomínios visitados. A distribuição das ocorrências pode ser observada na Figura 85.

Figura 85 – Condomínios com placas de sinalização de emergência, fotoluminescentes. Aracaju  
Fonte dos dados brutos: CBMSE

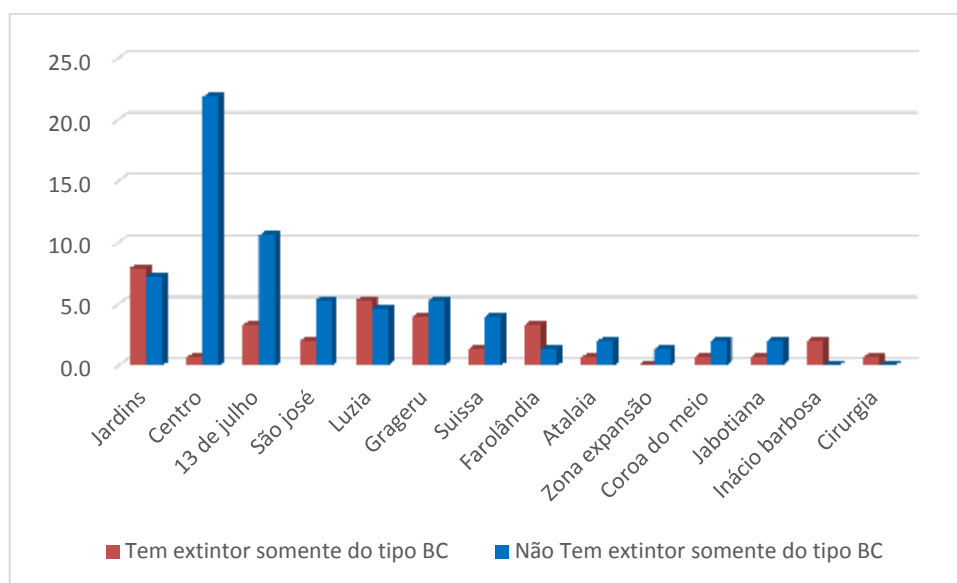
Figura 86 –Condomínios com extintores somente do tipo, BC. Aracaju  
Fonte dos dados brutos: CBMSE

A insuficiência dos extintores que foram apresentadas nos condomínios foi motivada pela ausência do extintor de água, pois, os encarregados e síndicos entendiam que já possuía água nos hidrantes, então, não se tinha a necessidade de utilizar o extintor de água. Em virtude da ausência dos extintores de água, foram encontrados os extintores para apagar fogo apenas em materiais da classe B que são os líquidos inflamáveis, graxas e gases inflamáveis, e o extintor da classe C para apagar fogo em energia (Figura 86).

Contudo, alguns prédios mantiveram-se sem cobertura para atender ao foco inicial de incêndio para as três classes A, B e C. Sabendo-se que a classe A, pelos materiais orgânicos que poderão ser queimados, do tipo madeira, papel e outros que poderão de sua queima deixar cinzas. Dos condomínios visitados 32,5% apresentaram a utilização de apenas extintor para classe BC, sendo desconsiderado o extintor do tipo água para este tipo de prevenção; em 12% das edificações visitadas foi constatada a ausência/insuficiência de extintores; em 21% não havia sinalização adequada; em 8% havia extintores sem pressão; em 10,1% os extintores estavam vencidos; e em 11,3% apenas alguns dos extintores estavam vencidos.

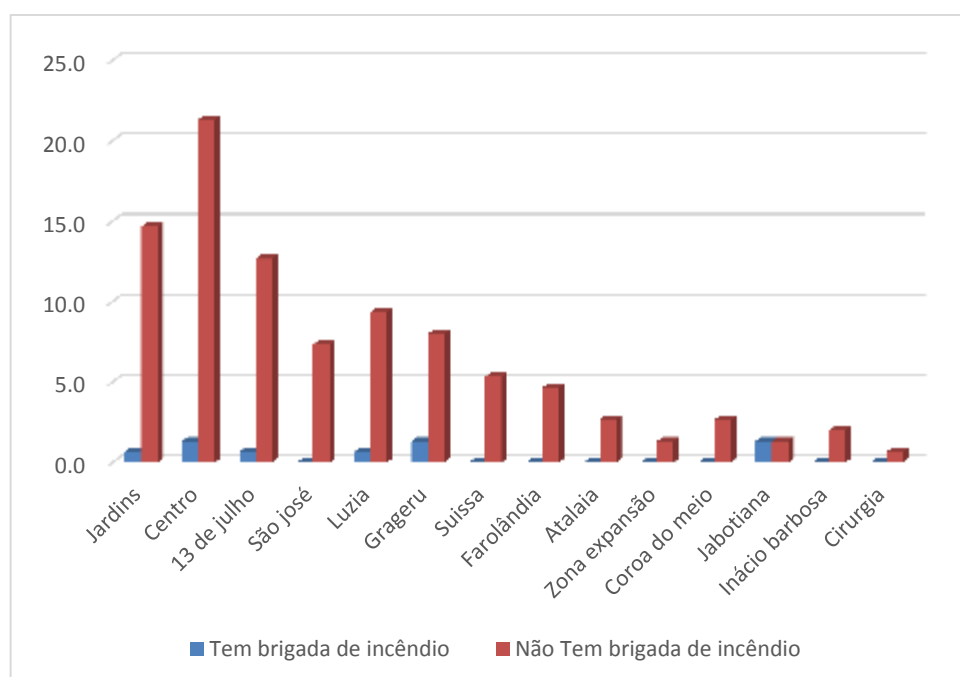
Figura 87 – Condomínios com brigada de incêndio. Aracaju  
Fonte dos dados brutos: CBMSE

A condição apresentada pelos condomínios vistoriados, no tocante a brigada de incêndio foi preocupante, pois percebeu-se que é quase inexistente um grupo de pessoas que possam ser treinadas para combater ao princípio de incêndio antes da chegada das equipes do Corpo de Bombeiros (Figura 87 e 88). Essa falha em parte deve-se à falta de orientação dos responsáveis e usuários das edificações que geralmente desconhece as normas e a necessidade de haver uma brigada de incêndio em cada prédio. Há um parâmetro a ser seguido no cumprimento da formação desse grupo; a Instrução Técnica 17/2014 utilizada pelos Bombeiros é a base normativa.

Da quase totalidade dos 150 condomínios pesquisados, 94% não possuíam brigada de incêndio e os 6% dos condomínios que não foram registrados como “sem treinamento adequado” se deu ao fato de usuários, síndicos, encarregados e funcionários terem recebido demonstração de uso de extintor como cortesia das empresas prestadoras de serviço de manutenção.

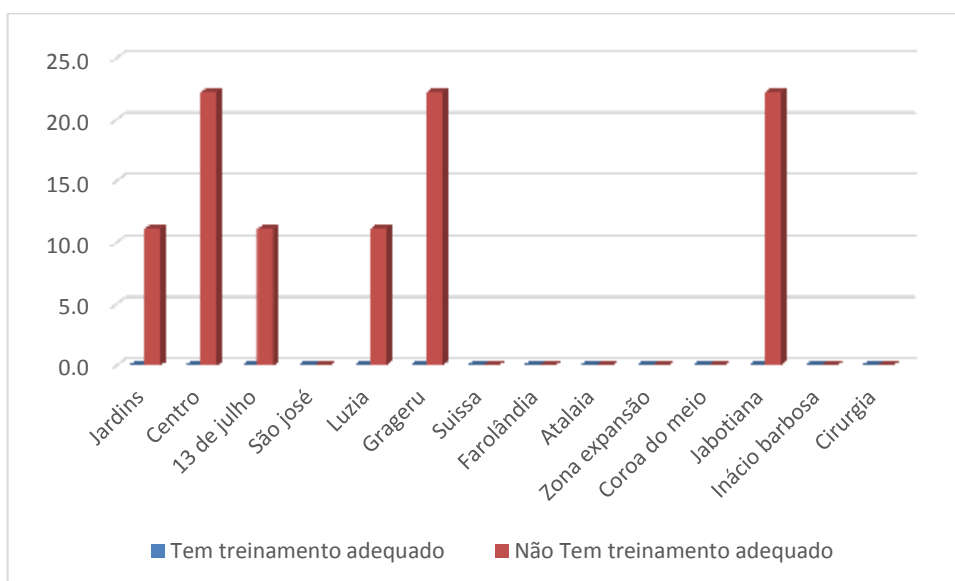
Figura 88 – Condomínios com treinamento adequado da brigada de incêndio. Aracaju  
Fonte dos dados brutos: CBMSE

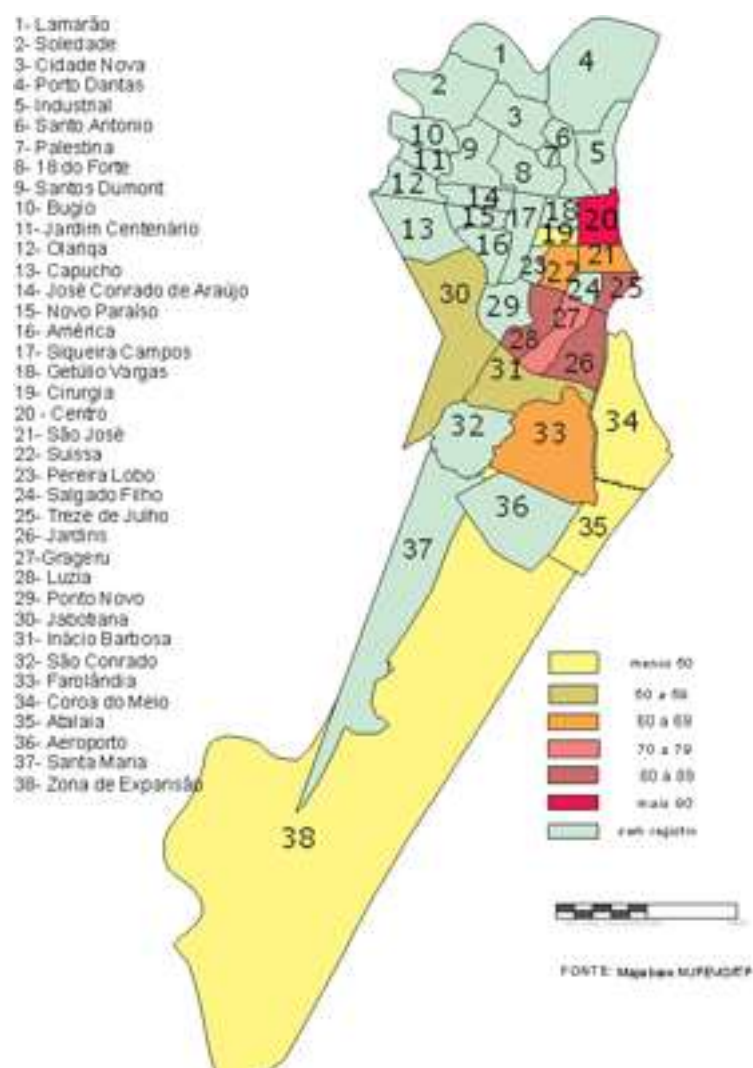
Foram analisados 30 elementos, alguns subdivididos em outros, perfazendo um total de 58 elementos vistoriados. Essa verificação de 150 unidades permite inferir que os condomínios verticais de Aracaju possuem irregularidades em todos os itens avaliados, o que expõe a riscos todos os moradores e funcionários dessas edificações. Verifica-se no Quadro 6, que o bairro mais vulnerável às inadequações foi o Centro, onde 94,8% dos elementos vistoriados se mostraram irregulares. Os bairros Jardins e Luzia, área de edificações bem mais novas, em sua maioria concluídas após o ano 2000, também apresentaram grande percentual de irregularidades: 82,7%.

Figura 89 – Percentual de itens considerados inadequados à segurança contra incêndio e pânico, dentre os 58 itens analisados nas edificações verticalizadas de Aracaju – 2013/2014

Os bairros 13 de Julho e Grageru também apresentaram altos índices de irregularidades, sendo registradas, em, respectivamente, 81,0% e 79,2% dos elementos inspecionados. Os bairros Suíça, com 67,2%, Farolândia, com 65,5%, São José, com 62,0% e Jabotiana, com 51,7%, também apresentaram irregularidades em mais da metade dos itens vistoriados. Os demais bairros que foram contemplados na amostra, Inácio Barbosa, Coroa do Meio, Cirurgia, Atalaia e Zona de Expansão, tiveram menos da metade dos itens avaliados com irregularidades e são todos bairros de ocupação mais antiga, exceto a Zona de Expansão.
